Gollachostheim

**Lkr. Neustadt an der Aisch – Bad Windsheim
Regierungsbezirk Mittelfranken**

Denkmalpflegerischer Erhebungsbogen

August 2019

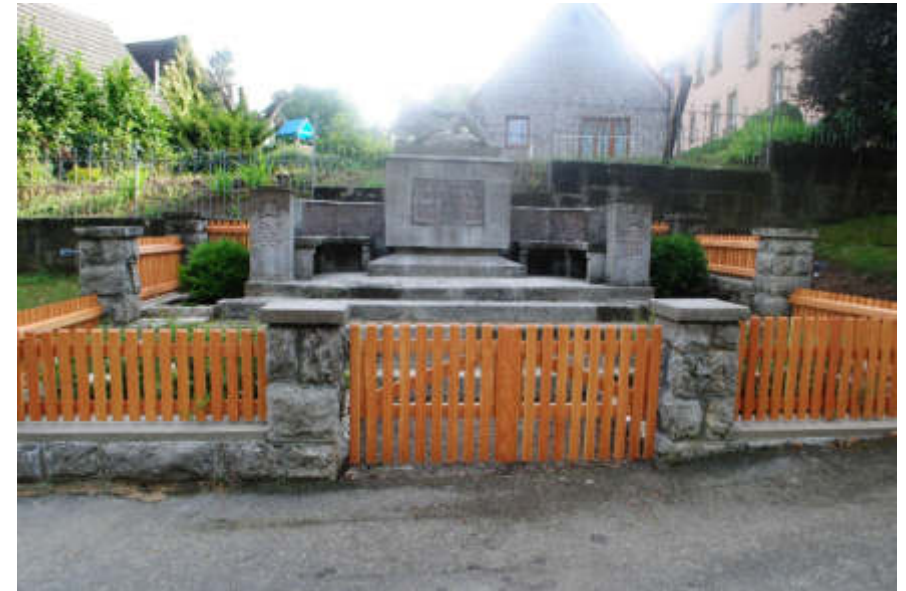
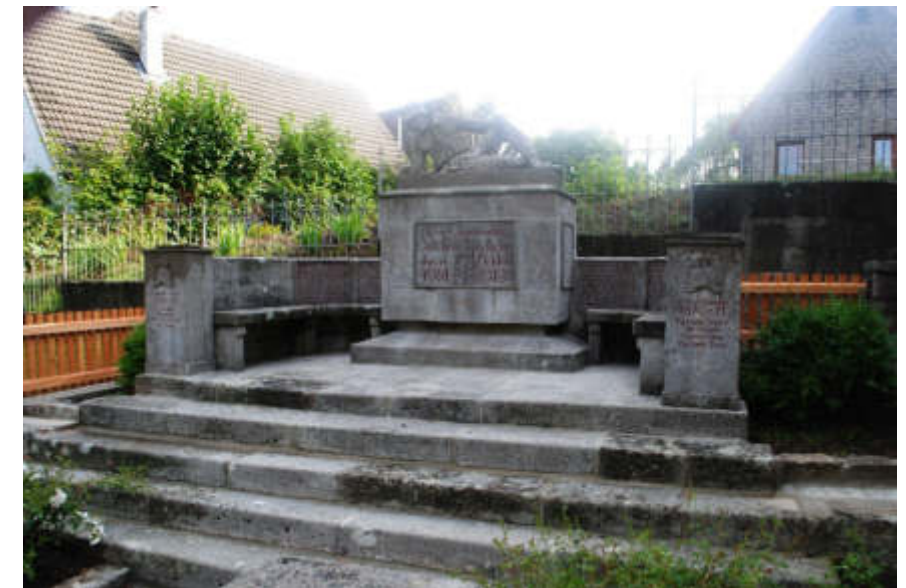
Abb. 071 – Westansicht

Kriegerdenkmal zu Ehren der
Kriegsteilnehmer 1871 und 1918.

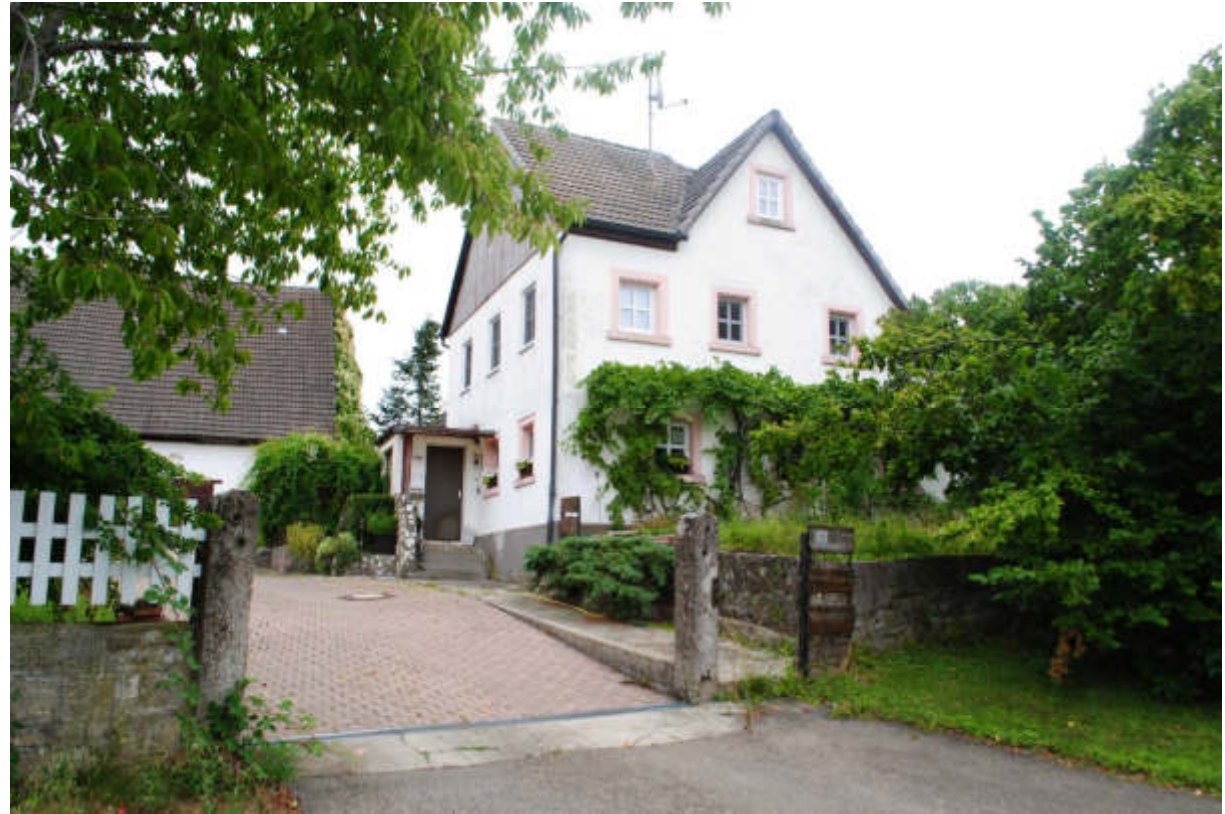
Abb. 065 – Westansicht

Zweigeschossiges Wohnhaus mit Sandsteingewänden, modernisiert; von der historischen Hofstelle sind die Torpfosten erhalten.

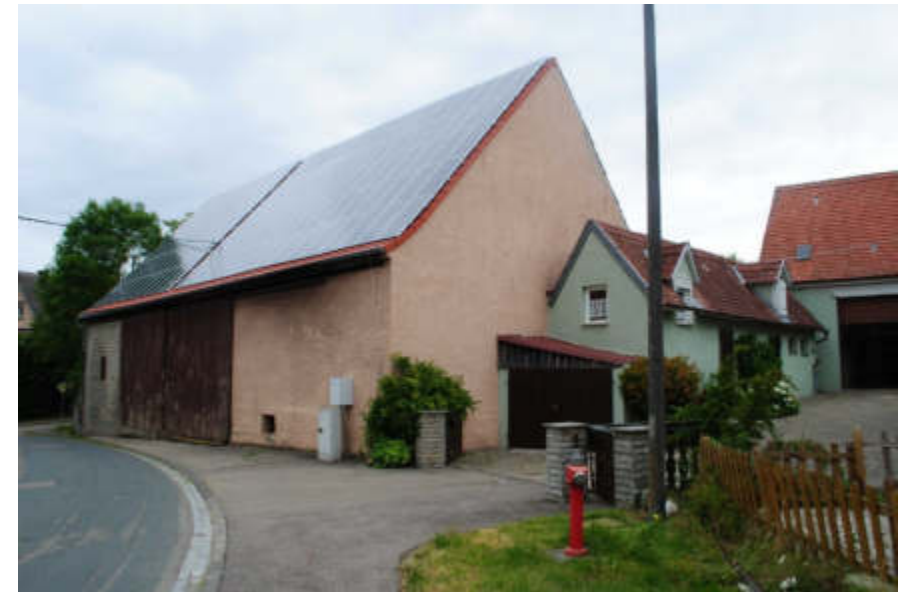
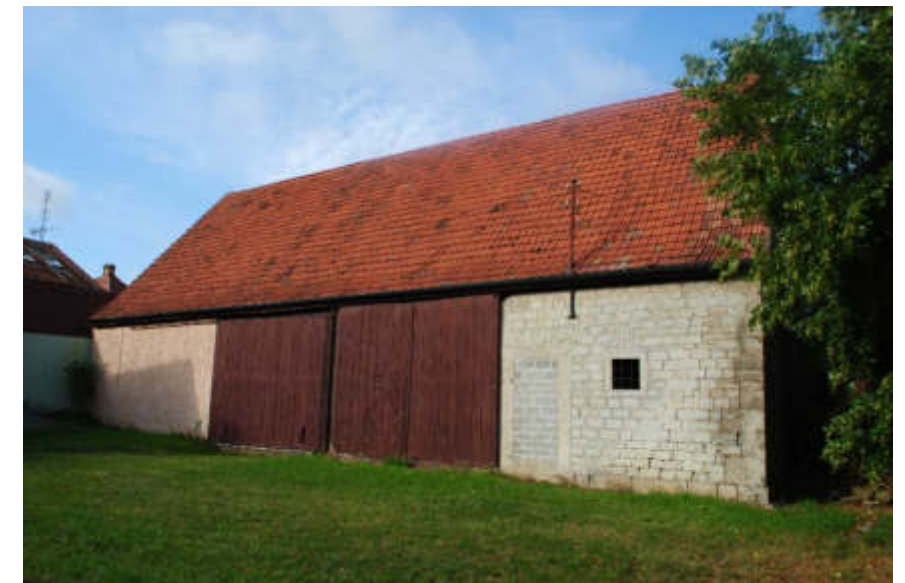
Abb. 050 – Südwestansicht

Scheunengebäude, im Kern 1. Hälfte
19. Jahrhundert. Nebengebäude der
Hofstelle.

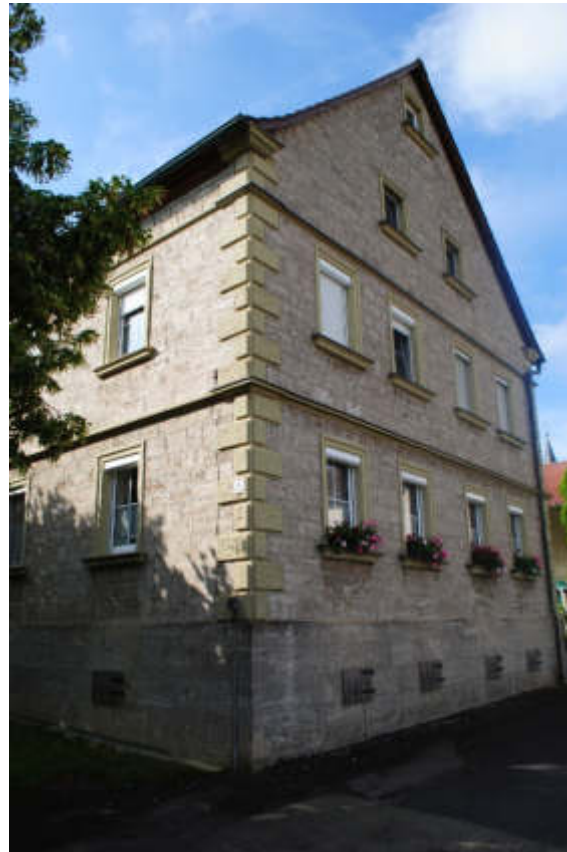
Abb. 094 – Nordgiebel

Zweigeschossiges giebelständiges Wohnhaus über Keller und hohem Bruchsteinsockel, Muschelkalkquadermauerwerk, Kantenverquaderung und Fenstergewände in grünem Sandstein, Satteldach, Sopraporte an der Westtraufe, bez. *Erbaut Leonh. Haag 1909.*

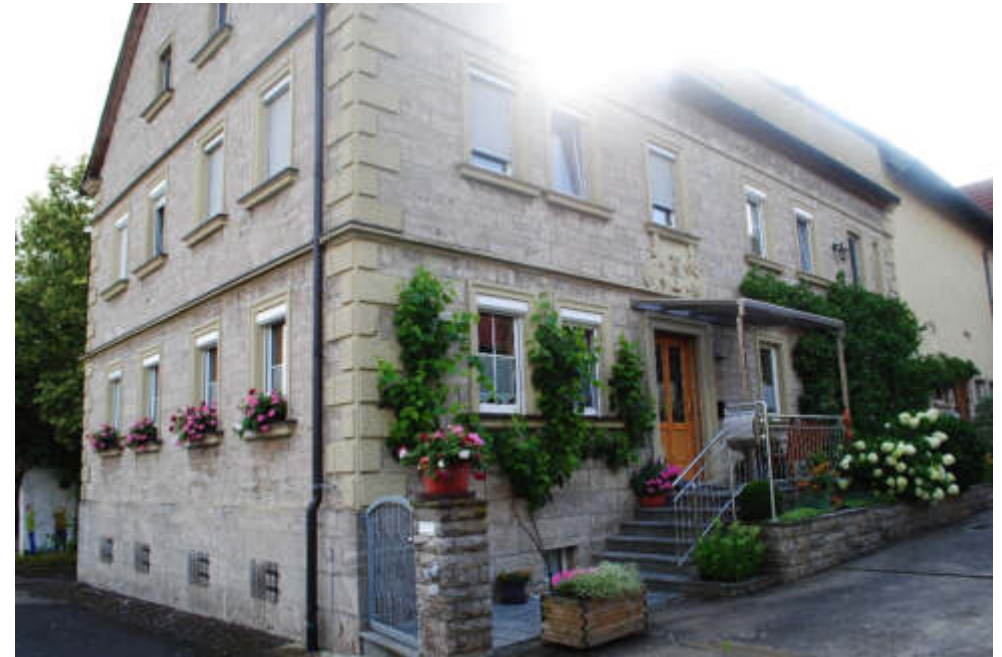
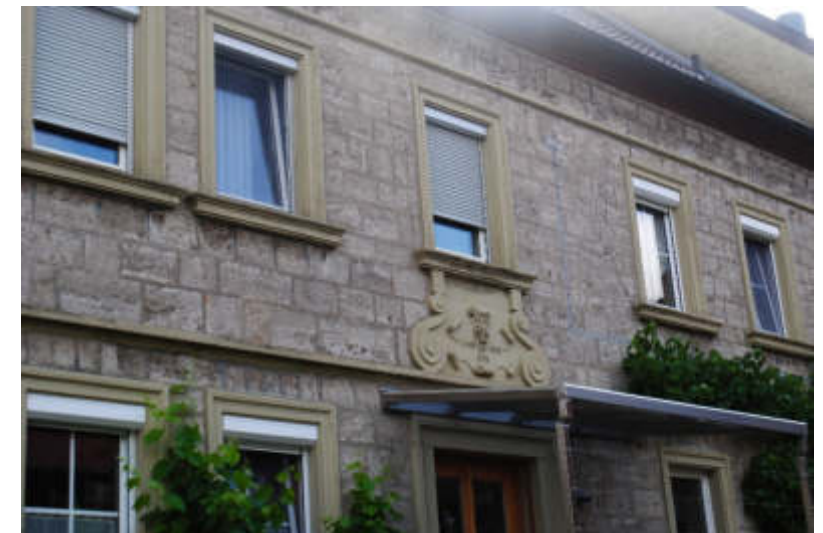
Abb. 097 – Nordwestansicht

Abb. 098 – Westliche Traufseite bez. *Leonh. Haag 1909.*

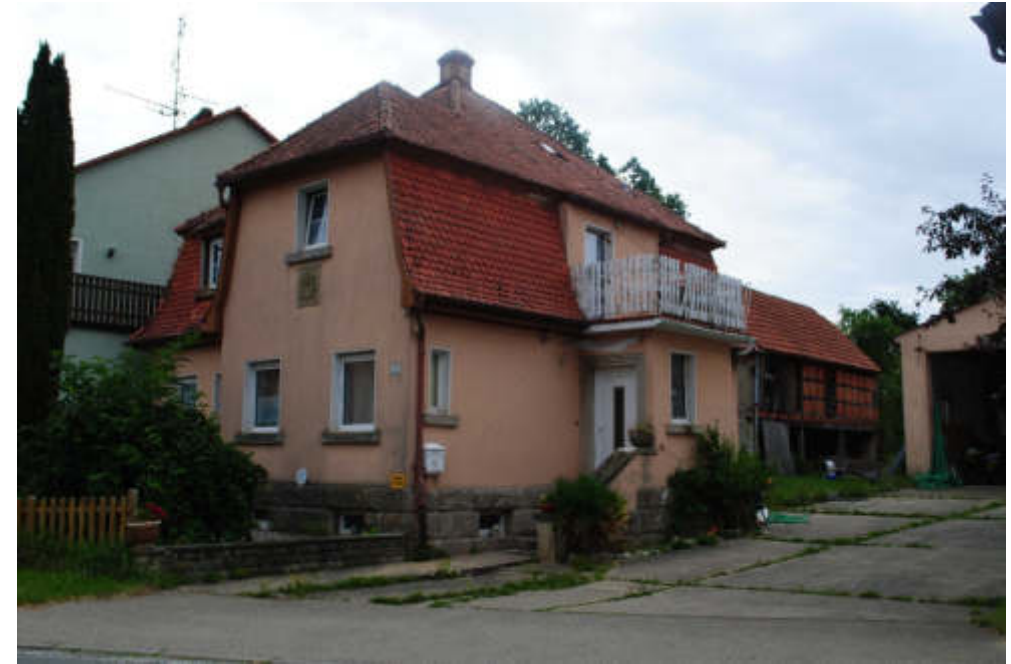
Abb. 047 – Nordwestansicht

Wohnhaus, eingeschossiger
Mansarddachbau über
Winkelgrundriss,
Biberschwanzdeckung, im Giebel
Stammwappen Georg Kern 1927.

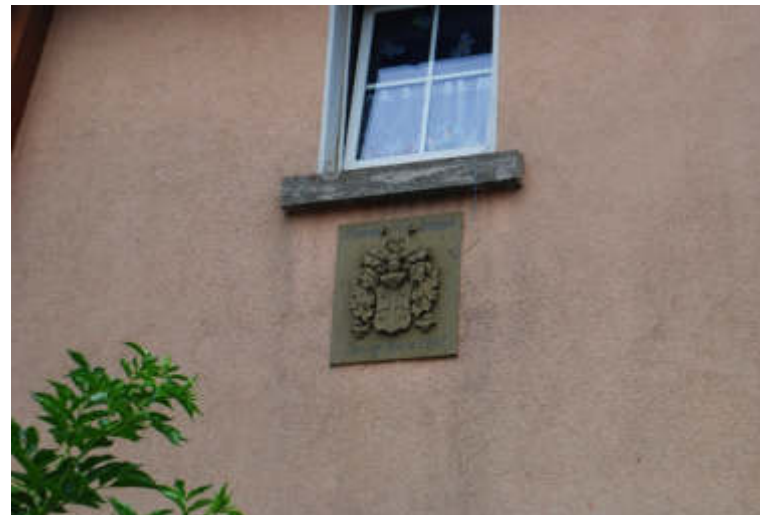
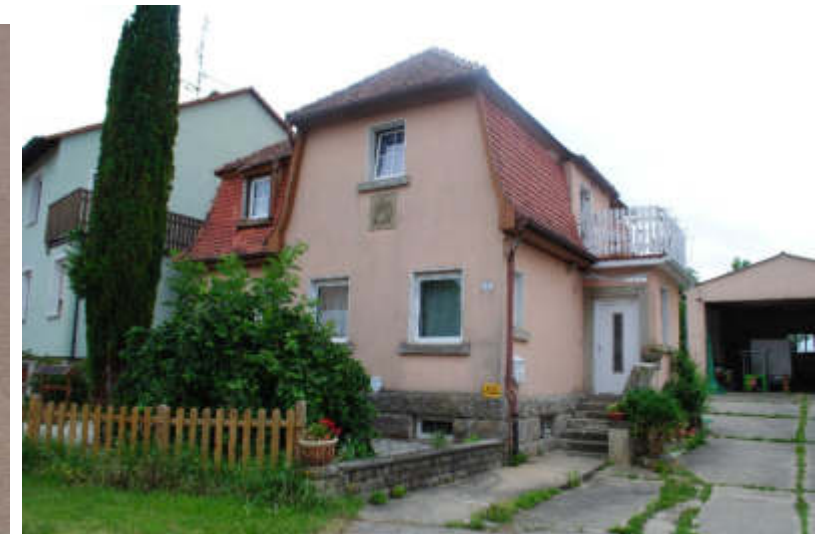
Abb. 048 – Nordgiebel

Abb. 049 – Giebelinschrift bez. 1927.

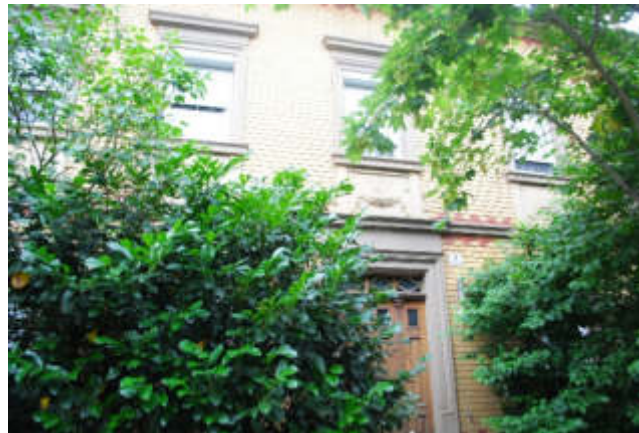
Hofstelle;. Traufständiges Haupthaus in Klinkermauerwerk mit Kantenverquaderung, bez. *Johann Georg Kern 1900*, Fenstergewände brauner Sandstein mit Verdachung. Scheune Muschelkalkquader, Satteldach mit Biberschwanzdeckung, bez. *Erbaut von Johann Wolfgang Kern 1850*.

Abb. 055 – Fensterrahmen mit Verdachung

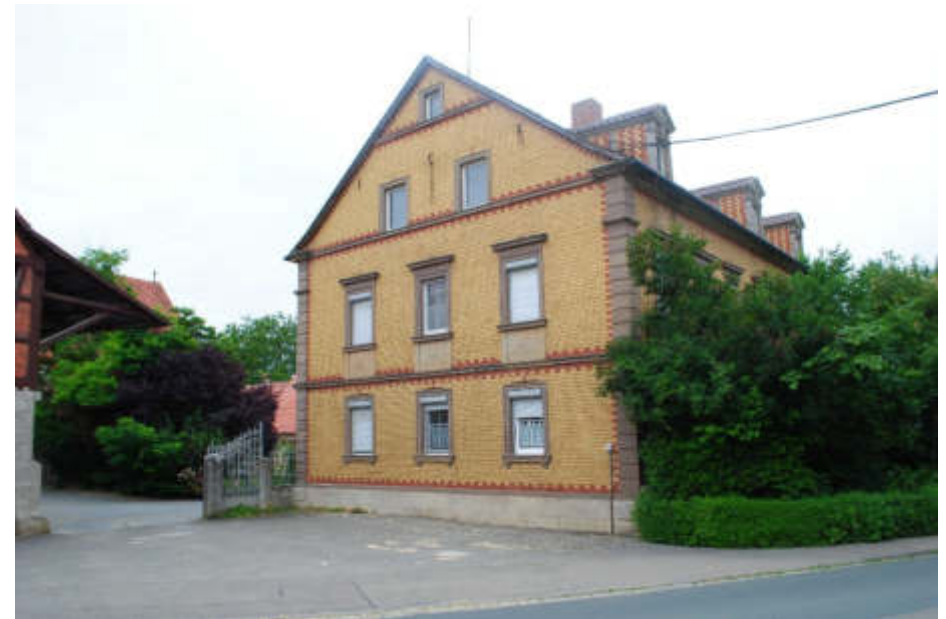
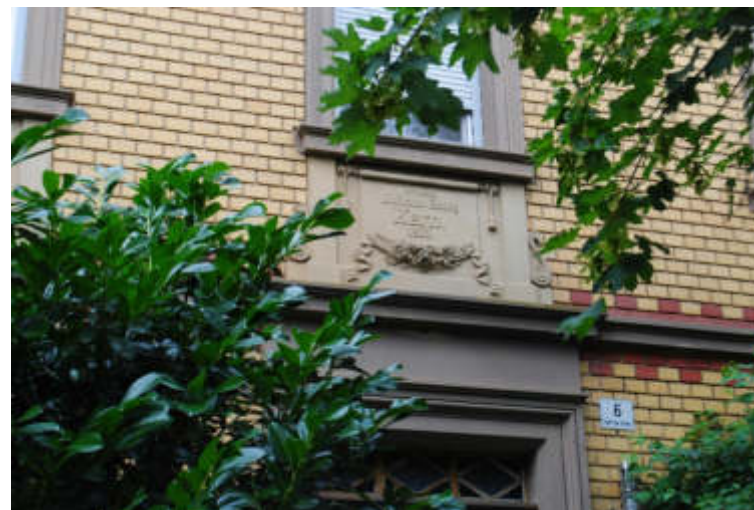
Abb. 053 – Südostansicht

Abb. 054 – Portalinschrift bez. 1900.

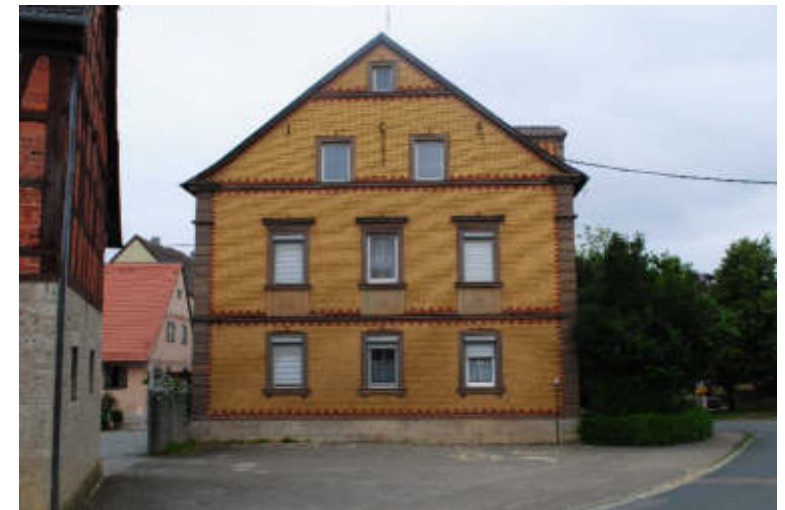
Abb. 051 – Südgiebel

Hofstelle;. Traufständiges Haupthaus in Klinkermauerwerk mit Kantenverquaderung, bez. *Johann Georg Kern 1900*, Fenstergewände brauner Sandstein mit Verdachung. Scheune Muschelkalkquader, Satteldach mit Biberschwanzdeckung, bez. *Erbaut von Johann Wolfgang Kern 1850*. Im Hof Nebengebäude mit historischer Biberschwanzdeckung.

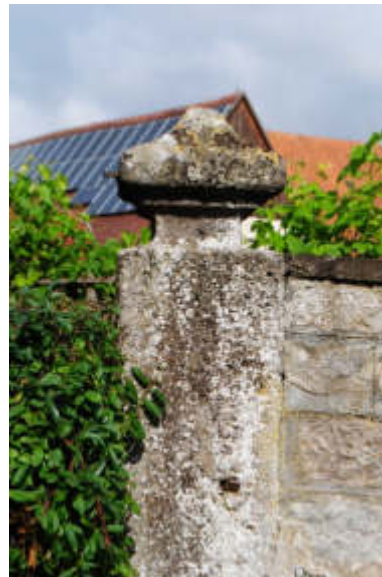
Abb. 101 – Profilierter Begrenzungspfosten

Historische Binnenhofstelle; einst eigenständig mit großer Scheune, heute Adelshöfer Straße 6 zugehörig. Große Binnengrünfläche mit historischen Mauerzügen, wohl des 19. Jahrhunderts.

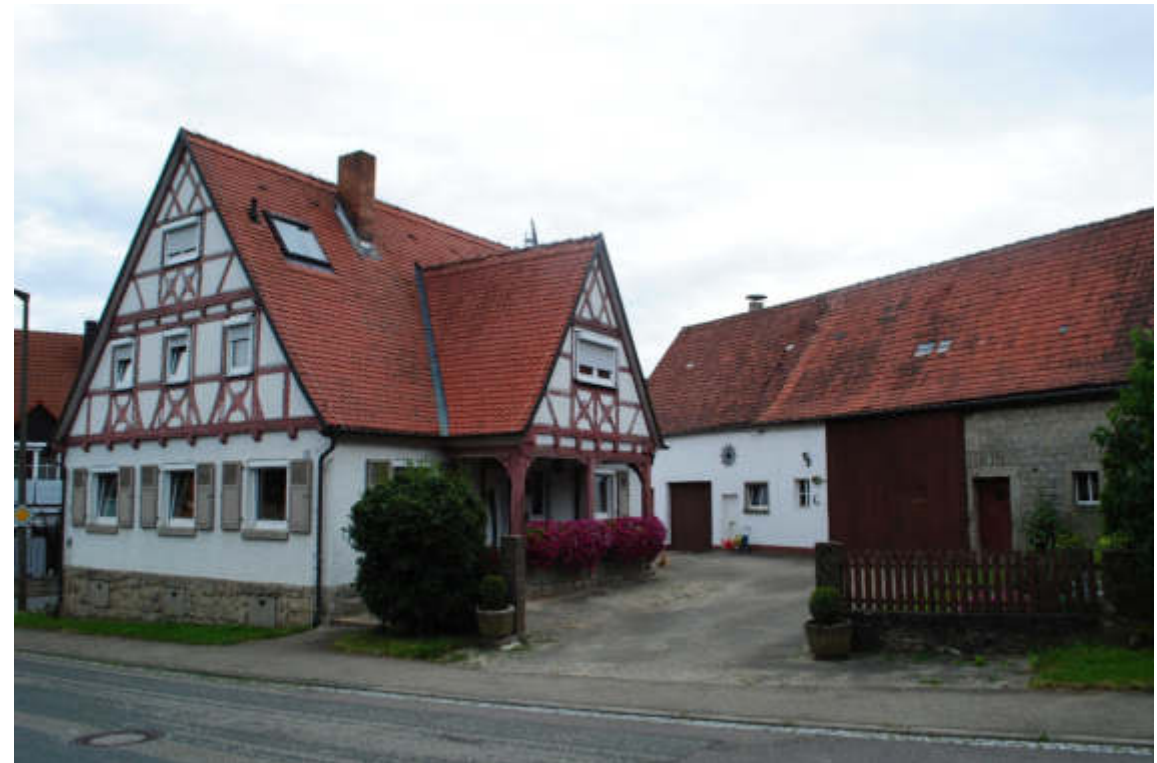
Abb. 041 – Südwestansicht

Hofstelle; giebelständiges eingeschossiges Wohnhaus, das Erdgeschoß massiv, Giebel und Zwerchhausvorbau vorspringendes Fachwerk mit Feuerstühlen und Kopfkraggen, bez. 1938.

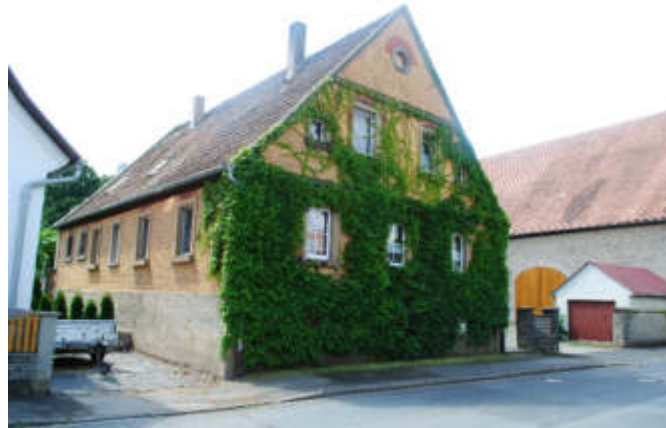
Abb. 191 – Nordostansicht

Traufständiges eingeschossiges Wohnhaus, massiv, unverputzter Klinker/Ziegel, an den Gebäudeecken Kantenverquaderung, Stockwerksgesims, profilierte Sandsteinfenstergewände, Okulus im Giebel, um 1920.

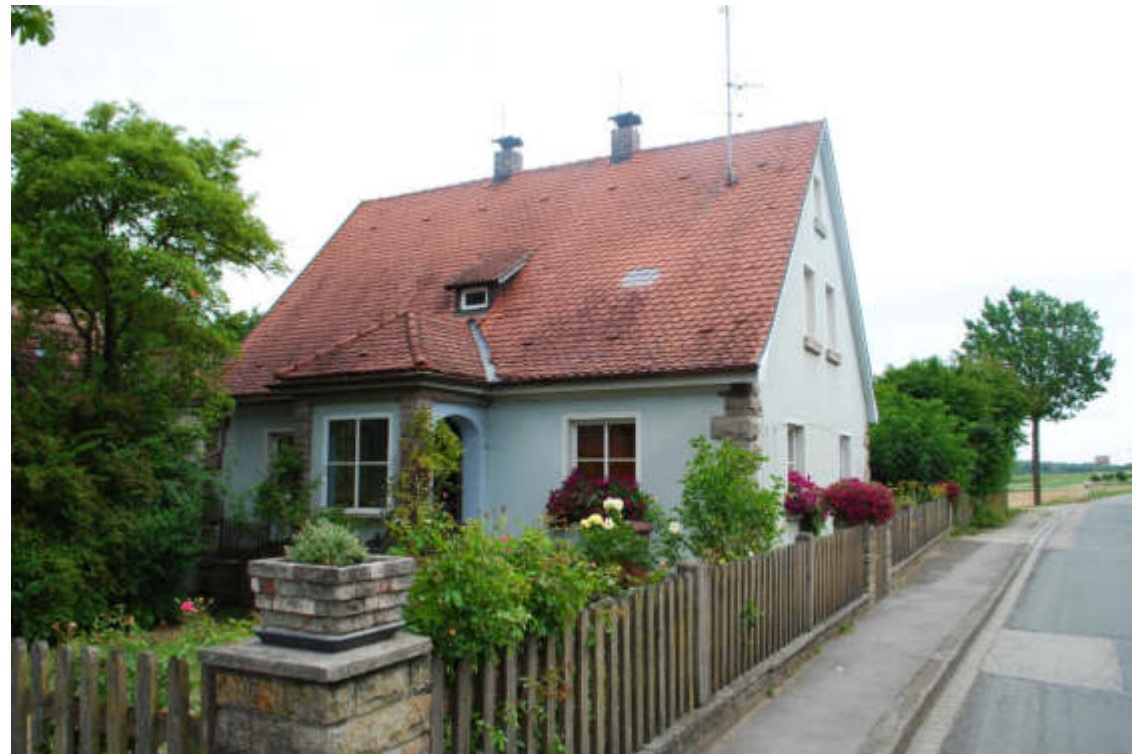
Abb. 058 – Südwestansicht

Kleines giebelständiges eingeschossiges Wohnhaus über Bruchsteinsockel mit Kantenverquaderung aus Bossensteinen, verputzt, Satteldach mit Biberschwanzdeckung, um 1930.

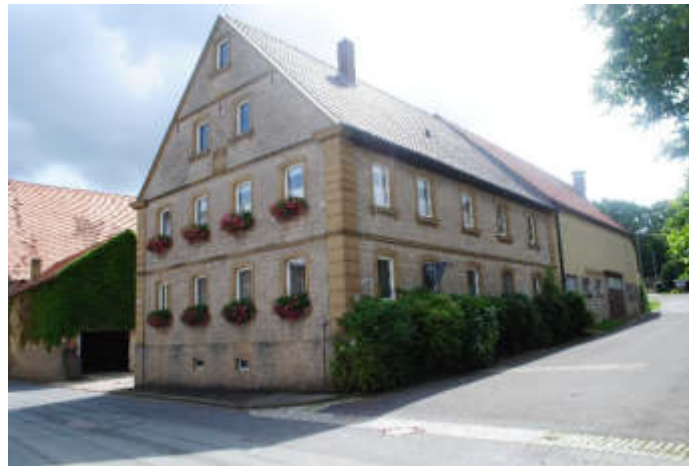
Abb. 178 – Nordwestansicht

Hofstelle; giebelständiges zweigeschossiges Wohnhaus über Unterkellerung, massives Muschelkalkmauerwerk unverputzt, stichbogige Sandsteinfenstergewände, Stockwerkgesimse, am Giebel bez. *Erbaut von Johann Pfeuffer 1868.*

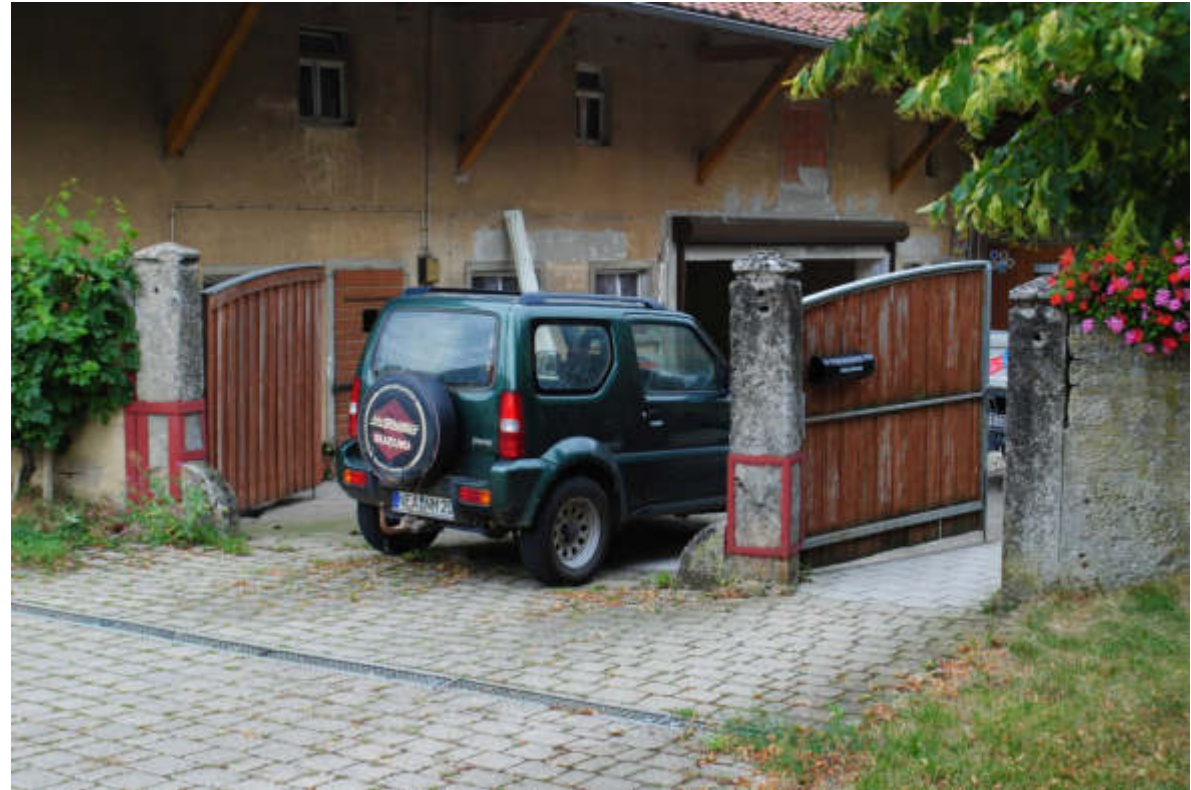
Abb. 060 – Torpfosten der Hofzufahrt

Hofstelle, erhaltenes zurückliegendes Scheunengebäude in Bruchsteinmauerwerk, querstehend als Teil des nördlichen Scheunenriegels, überformt, zudem Reste der historischen Hofzufahrt als Steinpfosten mit Kopfprofil erhalten.

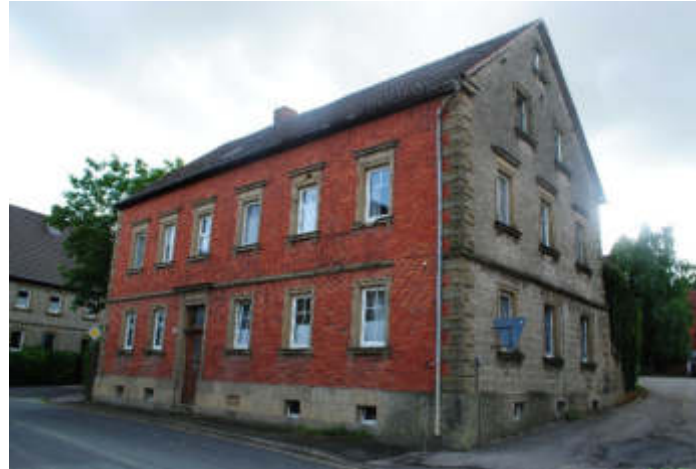
Abb. 168 – Nordwestansicht

Hofstelle;. Traufständiges zweigeschossiges Wohnhaus, Westgiebel Sandstein, sonst unverputzter Klinker/Ziegel, an den Gebäudeecken Kantenrustika, Stockwerksgesims, Sandsteinfenstergewände mit Verdachungen, Portalgewände bez. *Georg Schenk 1906*, darin beschnitzte Füllungstüre.

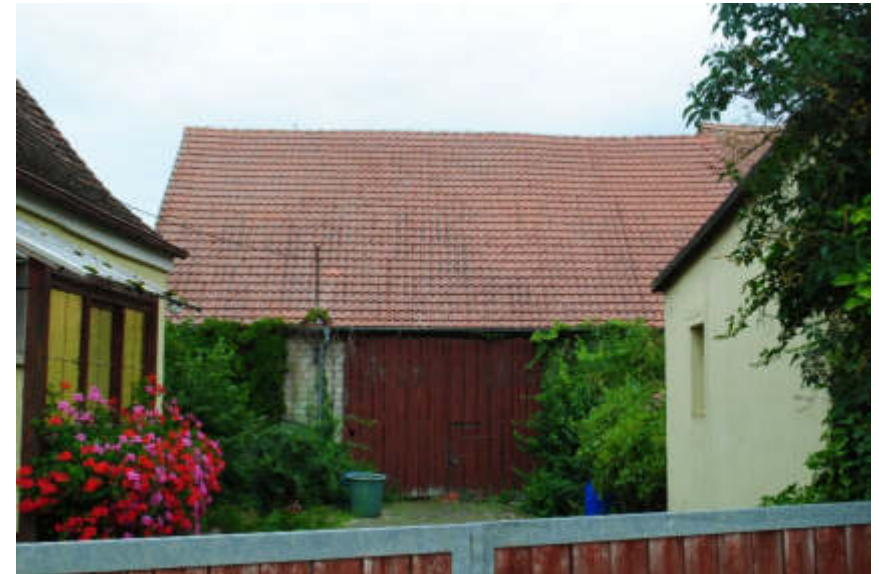
Abb. 061 – Scheunenriegel gegen Norden

Hofstelle, erhaltenes zurückliegendes Scheunengebäude in Bruchsteinmauerwerk, querstehend als Teil des nördlichen Scheunenriegels, zudem Reste der historischen Hofzufahrt als Steinpfosten mit Kopfprofil erhalten.

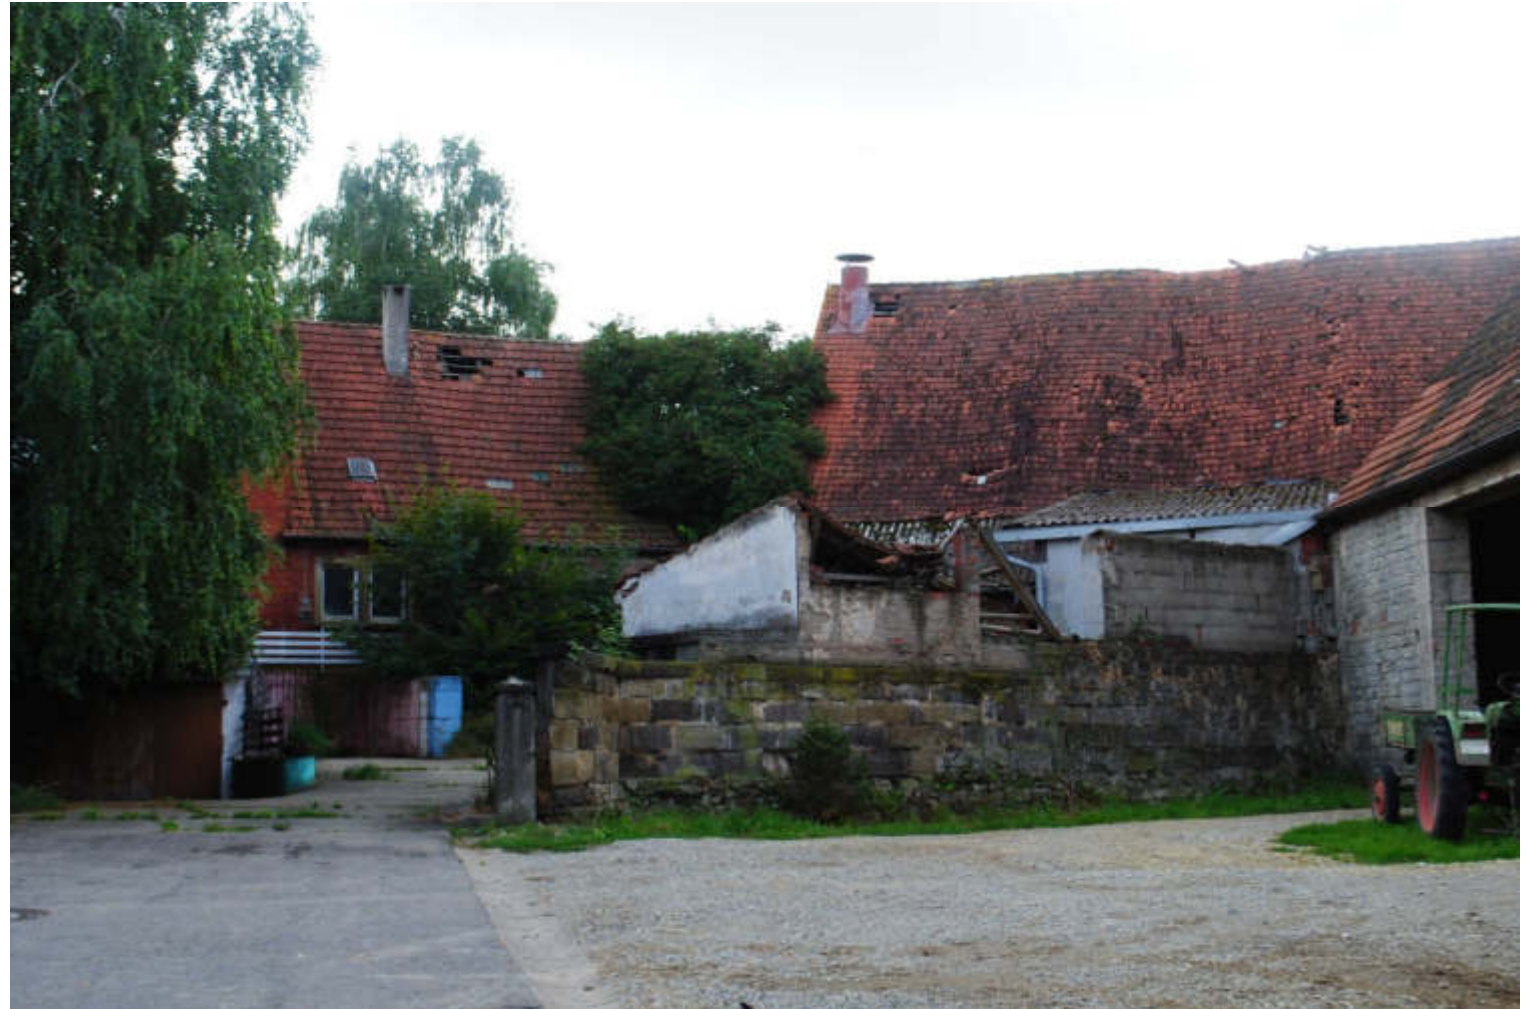
Abb. 167 – Nordansicht

Zurückliegende Hofstelle mit Sandsteinummauerung und Torpfosten, traufständiges Wohnhaus sowie traufständiges Scheunengebäude mit Biberschwanzeindeckung; beides im Verfall mit starken Deformationen, deshalb strukturprägend. Der Mauerzug der Hofeinfahrt erhaltenswert.

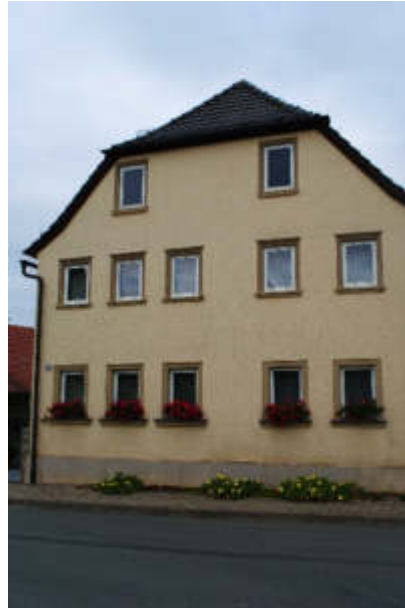
Abb. 069 – Straßengiebel

Hofstelle; ehemaliger Gasthof, zweigeschossiges giebelständiges Haupthaus, im EG massiv, im Obergeschoß wohl Fachwerk verputzt, Satteldach mit straßenseitigem Krüppelwalm, faszierte Fenstergewände, im Obergeschoß Brettbekleidungen mit Verdachungen und Zahnschnitt. Rückwärtig querstehendes Scheunengebäude als Teil des nördlichen Scheunenriegels.

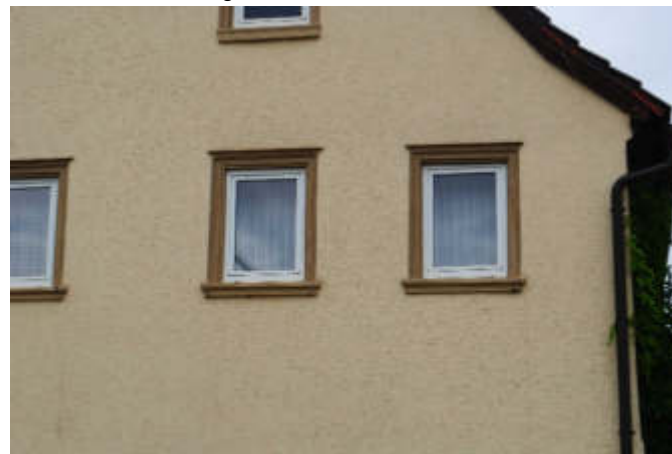
Abb. 070 – Detail der Fensterverdachung mit Zahnschnitt

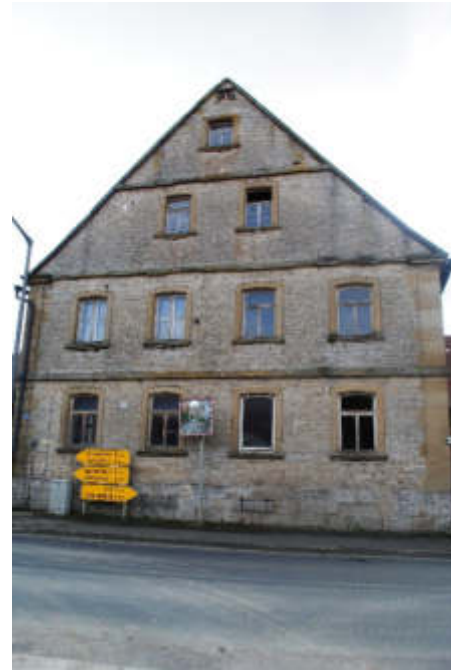
Abb. 163 – Nordgiebel

Hofstelle; giebelständiges zweigeschossiges Wohnhaus über Unterkellerung, Muschelkalkquadermauerwerk unverputzt, jedoch für Verputzung vorgesehen (Putzstreifen an der Kantenverquaderung in Sandstein), Satteldach mit Biberschwanzdeckung, segmentbogige Sandsteinfenstergewände, Stockwerkgesimse, historischer Galgenfensterbestand, beschnitzte Haustüre.

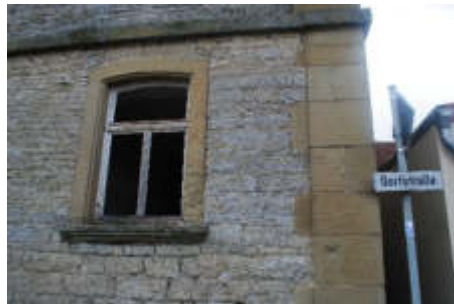
Abb. 162
 Kantenverquaderung
 mit aufgerauhtem
 Randstreifen für
 flächigen Verputz

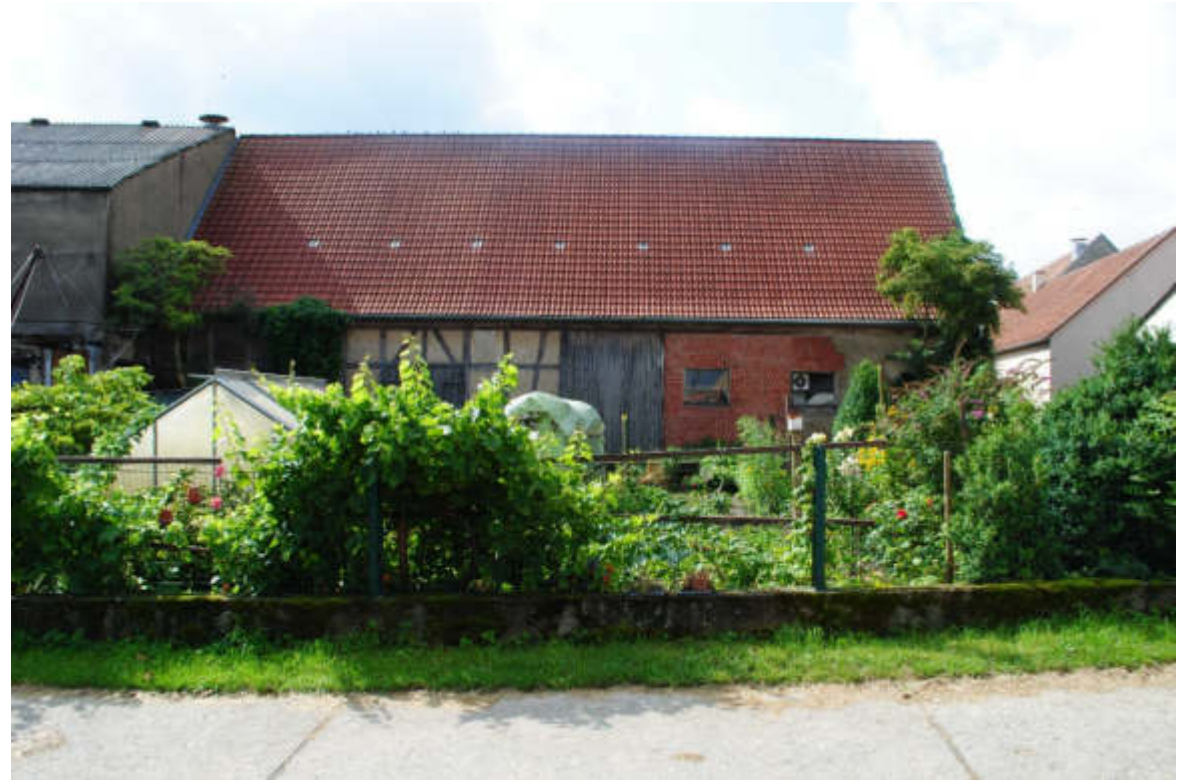
Abb. 111 – Nordansicht der Scheune

Historische Scheune als Abschluss der Hofstelle gegen Norden, Fachwerk, teilweise in Ziegel ergänzt, Satteldach. Teil des nördlichen Scheunenriegels.

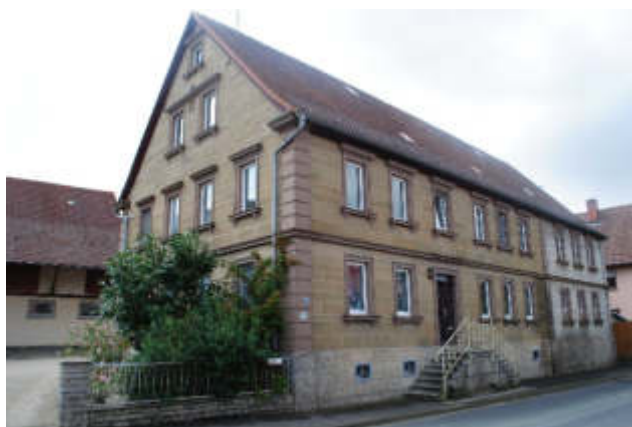
Abb. 158 – Nordostansicht

Hofstelle; traufständiges zweigeschossiges Wohnhaus, aus zwei Bauabschnitten bestehend, östlicher Teil sechsachsig über Gewölbekeller, Sandsteinquadermauerwerk, Fenstergewände mit Verdachungen, Portalverdachung mit Zahnschnitt, darin diamantierte Füllungstüre, im Giebel bez. *Martin Scherer 1893*, gemeinsames Satteldach mit westlichem Teil, dreiachsiges Traufseithaus, Muschelkalkquadermauerwerk unverputzt mit Kantenverquaderung in Sandstein, gerade Fenstergewände in Rotsandstein, Stockwerkgesims; zugehörig Scheune mit historischer Biberschwanzdeckung.

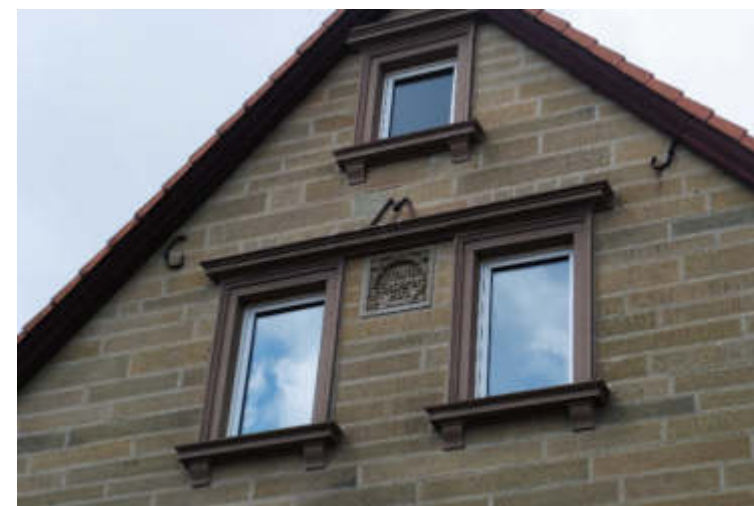
Hofstelle; traufständiges zweigeschossiges Wohnhaus, aus zwei Bauabschnitten bestehend, östlicher Teil sechsachsig über Gewölbekeller, Sandsteinquadermauerwerk, Fenstergewände mit Verdachungen, Portalverdachung mit Zahnschnitt, darin diamantierte Füllungstüre, im Giebel bez. *Martin Scherer 1893*, gemeinsames Satteldach mit westlichem Teil, dreiachsiges Traufseithaus, Muschelkalkquadermauerwerk unverputzt mit Kantenverquaderung in Sandstein, gerade Fenstergewände in Rotsandstein, Stockwerkgesims; zugehörig Scheune mit historischer Biberschwanzdeckung.

Abb. 159 – Giebelinschrift bez. Martin Scherer 1893.

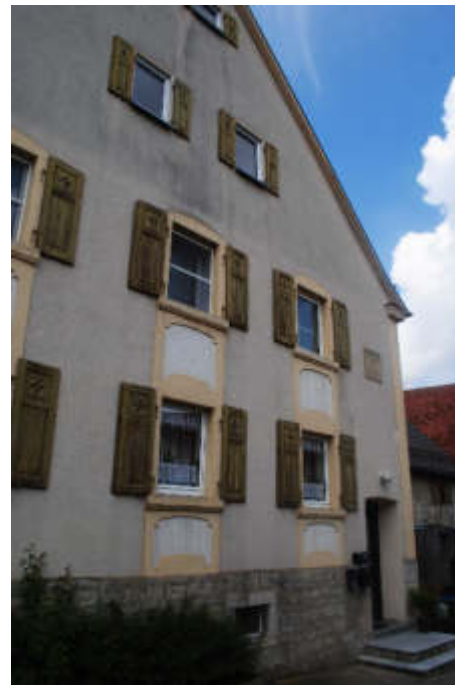
Abb. 185 – Ostgiebel

Hofstelle; traufständiges zweigeschossiges Wohnhaus, verputzter Massivbau mit Fensterschürzen in neubarockem Gepräge, Schlagläden. Am Ostgiebel Inschrifttafel, bez. *Erbaut von Martin und Anna Betschler 1922/23*. Zugehöriges rückwärtiges Scheunengebäude.

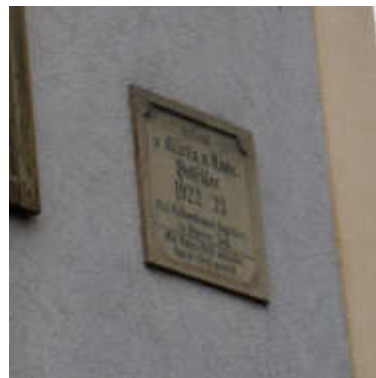
Abb. 186 – Inschrift bez. 1922/23

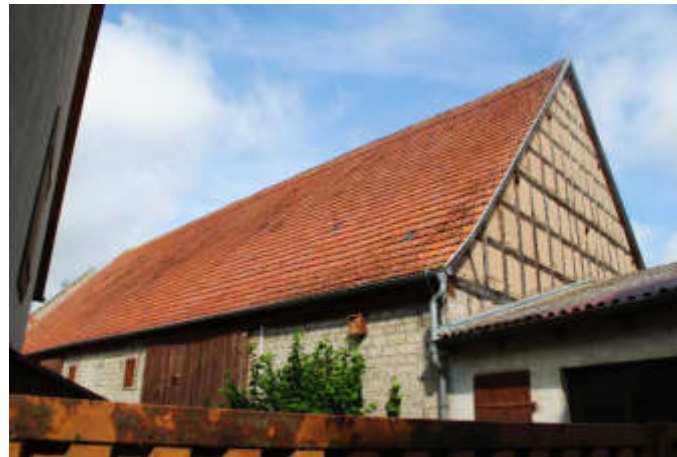
Abb. 108 – Südostansicht

Hofstelle; traufständiges
zweigeschossiges Wohnhaus,
zugehöriges rückwärtiges
Scheunengebäude,
eingeschossiger traufständiger
Massivbau mit
falzziegelgedecktem Satteldach,
Giebel Fachwerk unverputzt;
Inchriftentafel bez. *Erbaut von
Johann Georg Betschler und
dessen Ehefrau geb. Scherrer
1896.*

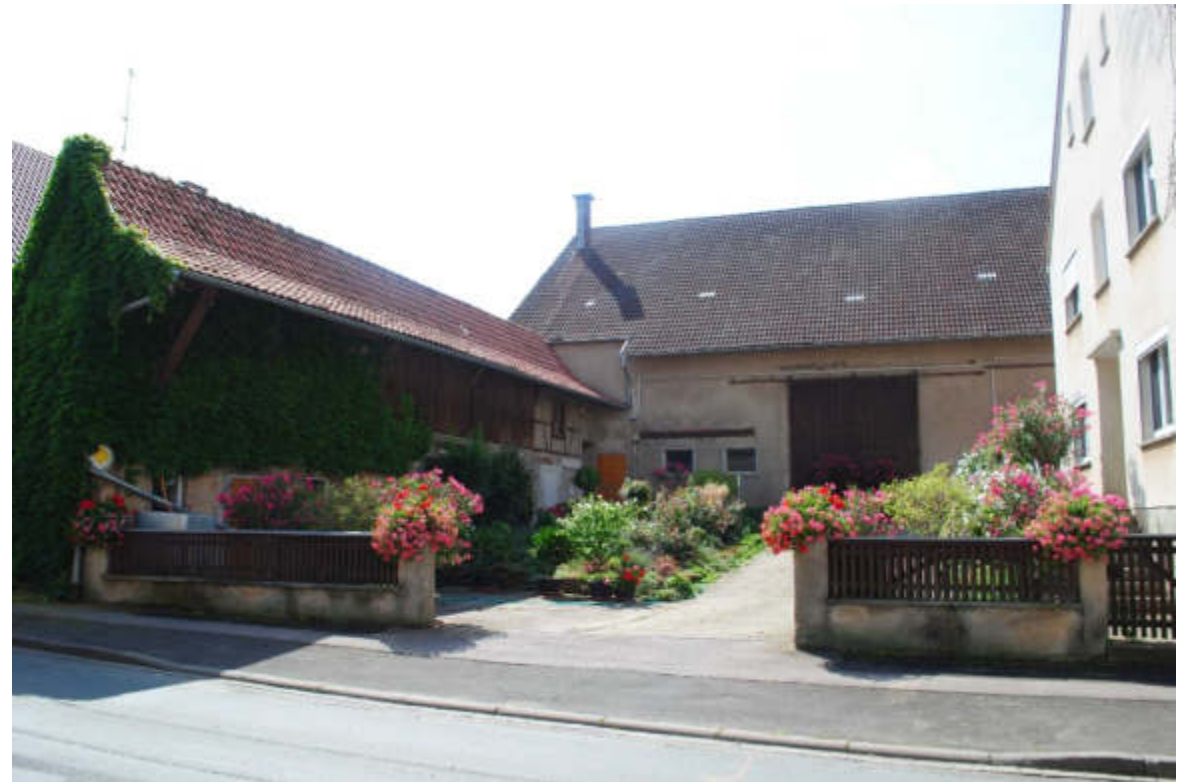
Abb. 152 – Holzlege der Hofstelle

Historische Holzlege,
zweigeschossig, als östliche
Begrenzung der Hofstelle,
zurückliegend querstehendes
Scheunengebäude.

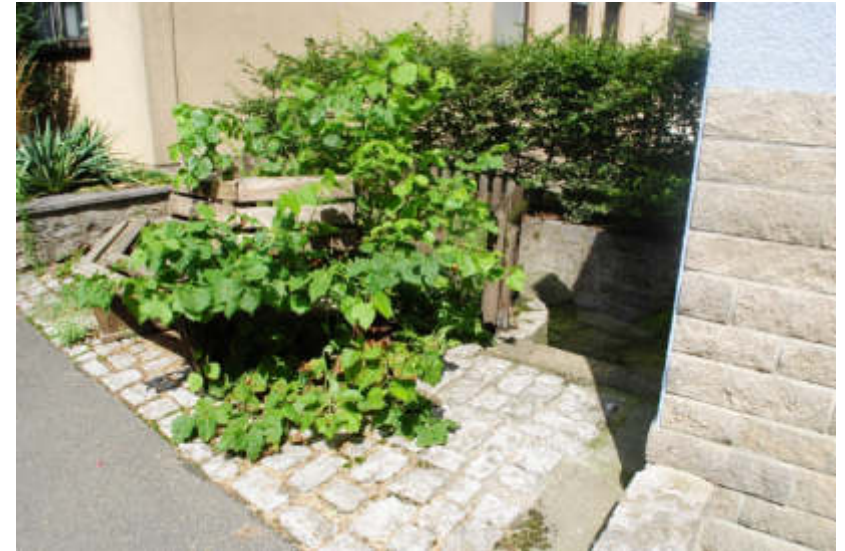
Abb. 172 – Brunnen – Südostansicht von der Dorfstraße aus

Historische Brunnenstelle,
Einfassung aus Muschelkalk mit
sattelartig-gerundeter
Verdachung.

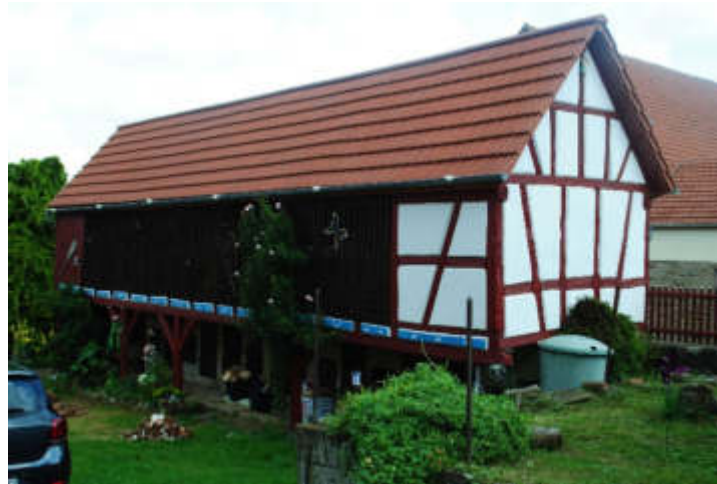
Abb. 160 – Nebengebäude Holzlege über Ställen, Gewölbe

Hofstelle; zweigeschossiges giebelständiges Wohnhaus, Sockel massiv, sonst Fachwerk verputzt, modernisiert, Satteldach, Hausfigur modern, Hofeinfahrt aus Natursteinstelen mit jeweils oberseitiger Kehlung, zugehörig schmale Holzlege über Schweineställen, die Scheune der Hofstelle wurde niedergelegt. In der südöstlichen Grundstücksecke befindet sich ein unterirdisches Gewölbe.

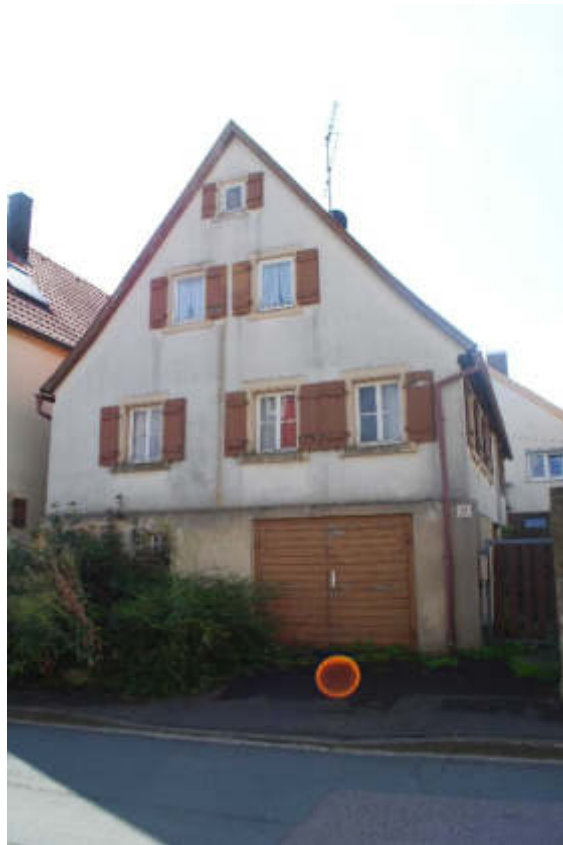
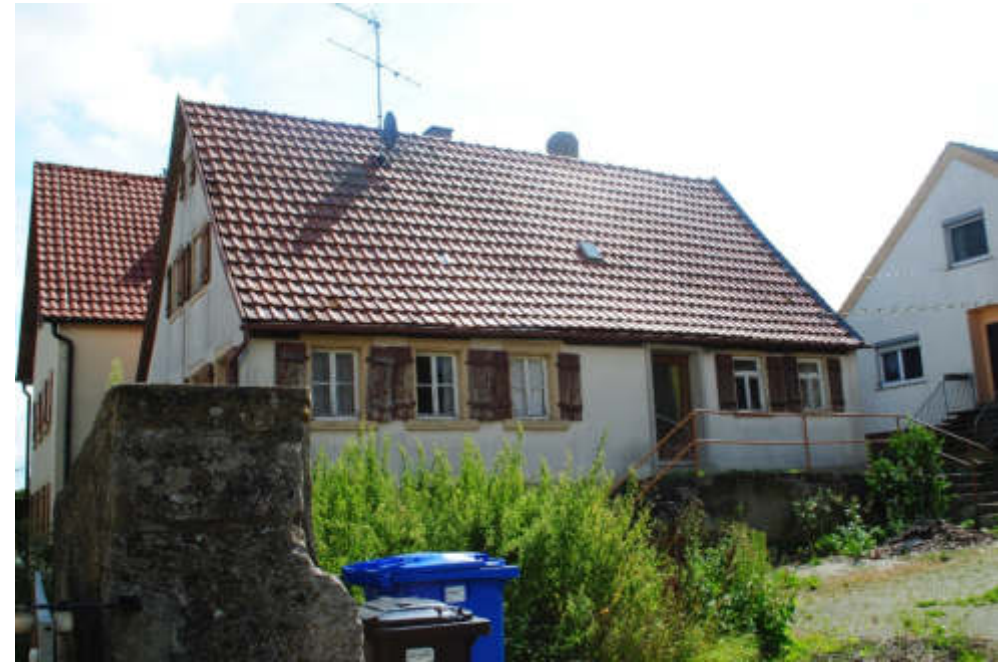
Abb. 151 – Nordgiebel

Hofstelle; giebelständiges Kleinhaus über Keller, mit Schlagläden; rückwärtig querstehend
Bruchsteinscheune, bez. *H. Schemm* 1925.

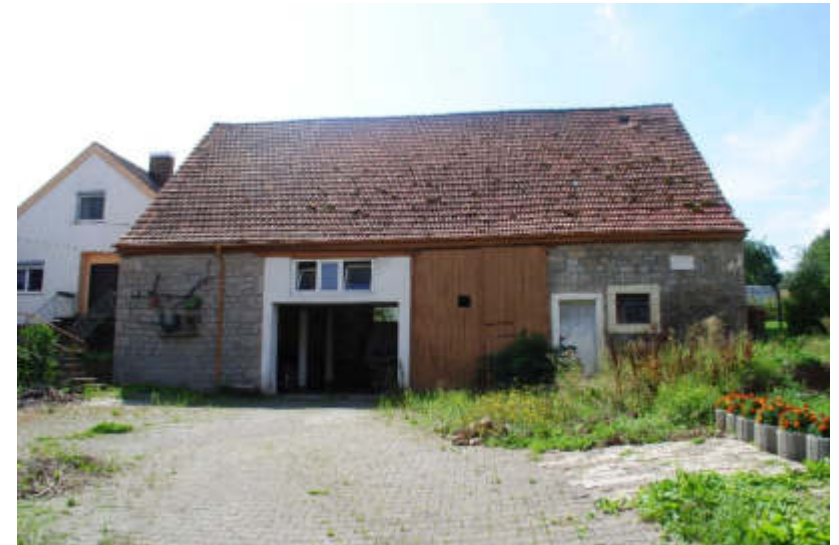
Abb. 149 – Scheune Nordansicht – Bez. 1925.

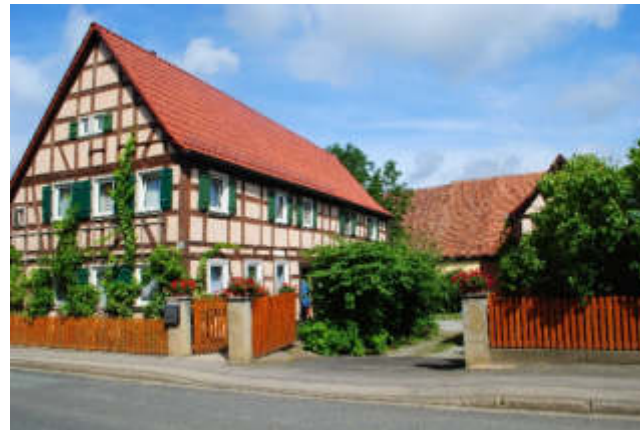
Abb. 138 – Hofstelle von Südosten

Hofstelle; giebelständiger Fachwerkbau mit einhüftigem Satteldach/Frackdach, Schlagläden, Fenster erneuert, in der Anlage 18./19. Jahrhundert; rückwärtig quergestellte Scheune mit historischer Biberschwanzdeckung, seitlich beigestellte Holzlege.
