Gollachostheim

**Lkr. Neustadt an der Aisch – Bad Windsheim
Regierungsbezirk Mittelfranken**

Denkmalpflegerischer Erhebungsbogen

August 2019

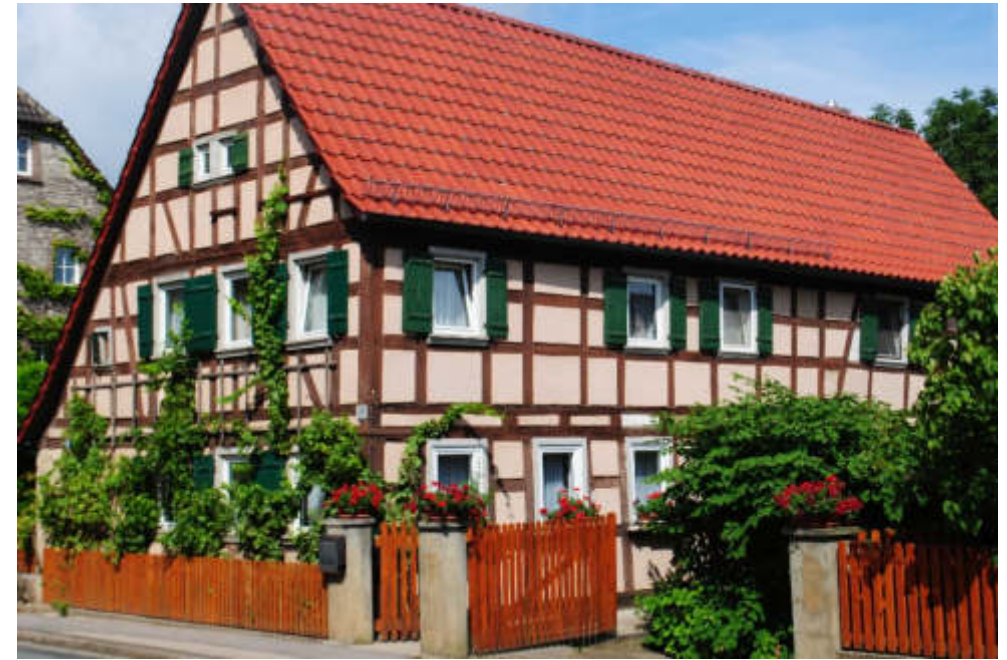
Abb. 137 – Südostansicht

Hofstelle; giebelständiger Fachwerkbau mit einhüftigem Satteldach/Frackdach, Schlagläden, Fenster erneuert, in der Anlage 18./19. Jahrhundert; rückwärtig quergestellte Scheune mit historischer Biberschwanzdeckung, seitlich beigestellte Holzlege.

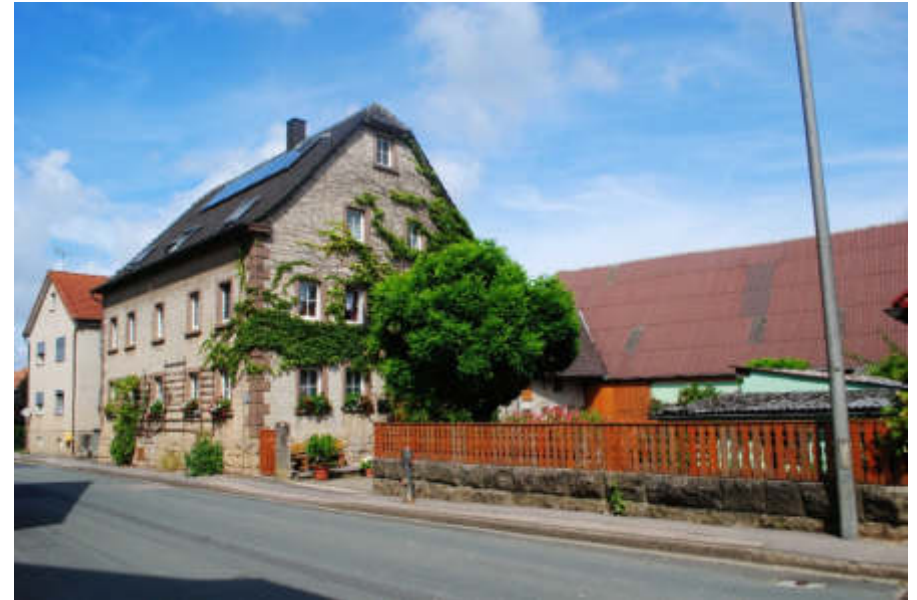
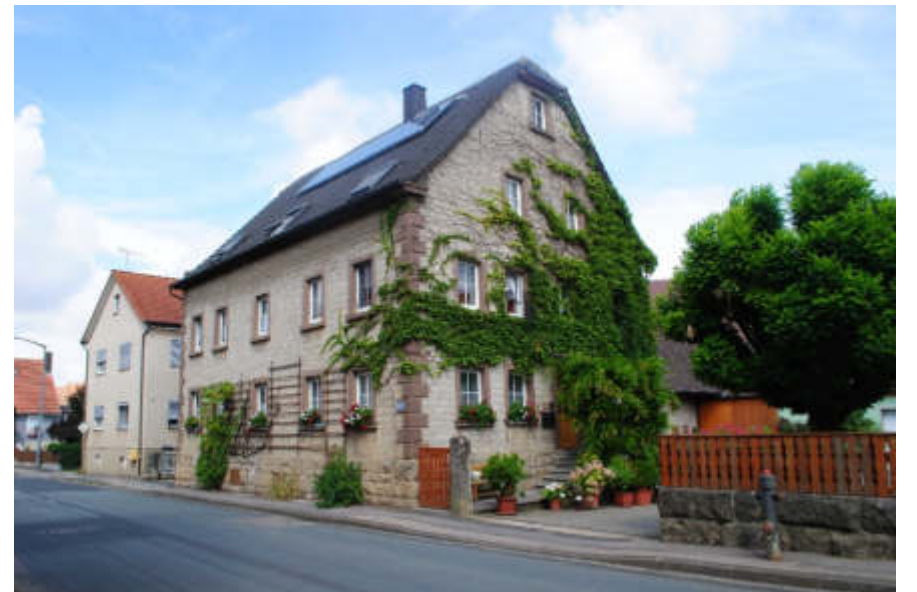
Abb. 140 – Hofstelle - Südostansicht

Hofstelle; zweigeschossiges traufständiges Wohnhaus über Bossensteinsockel und Kelleranlage Muschelkalk unverputzt und gefugt, umschichtige Kantenquader aus braunem Sandstein, Sandsteinfenstergewände, Traufgesims, Satteldach mit Krüppelwalm.

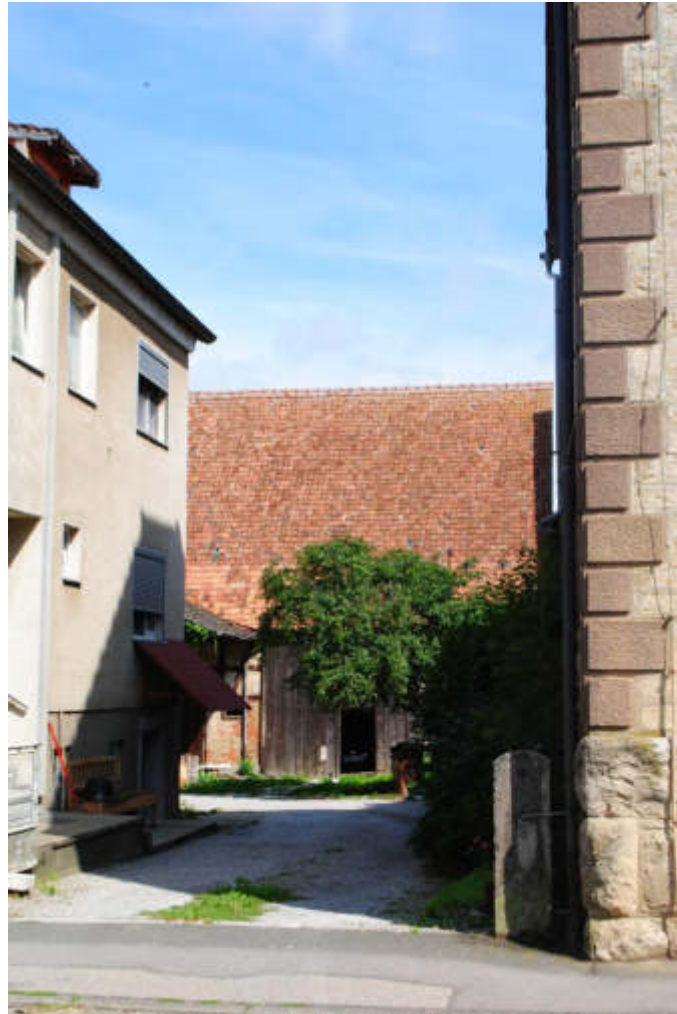
Abb. 143 – Rückwärtige Scheune – Südansicht.

Hofstelle; Haupthaus erneuert, rückwärtig jedoch querstehendes Scheunengebäude, eingeschossig, Fachwerk, Satteldach mit historischer Biberschwanz-Einfachdeckung, in der Anlage 19. Jahrhundert.

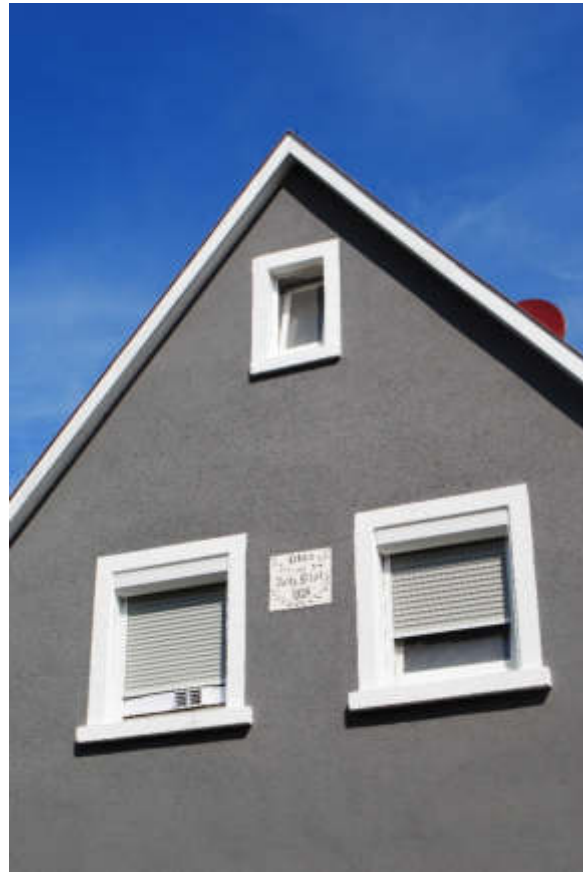
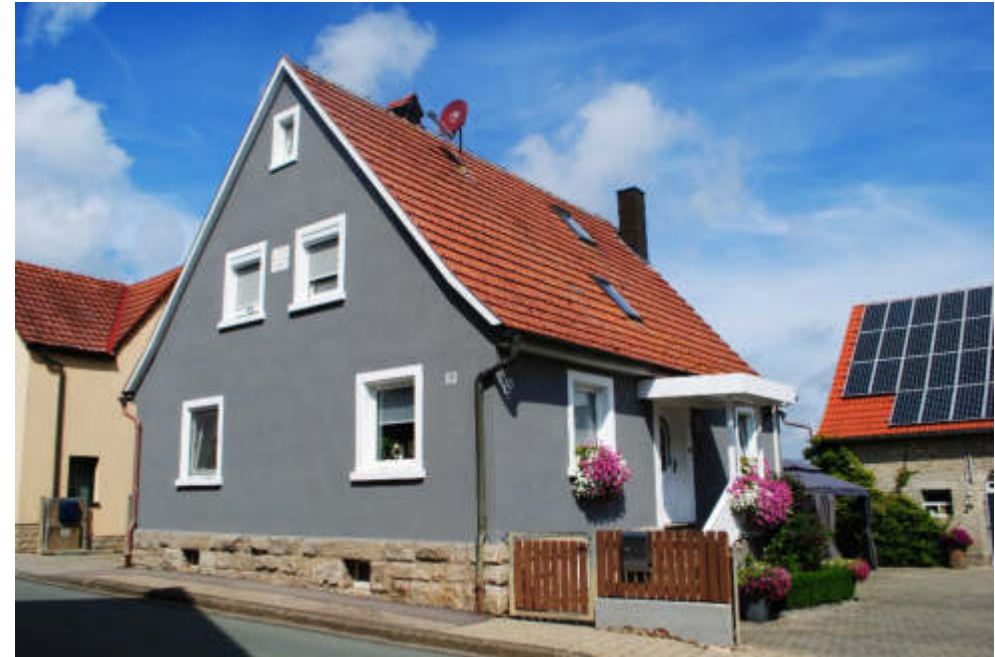
Abb. 146 – Giebelinschrift – bez. *Johann Stolz 1934*.

Hofstelle; giebelständiges Kleinhaus über Keller und Bruchsteinsockel, insgesamt modernisiert, im Giebel bez. *Johann Stolz 1934*.

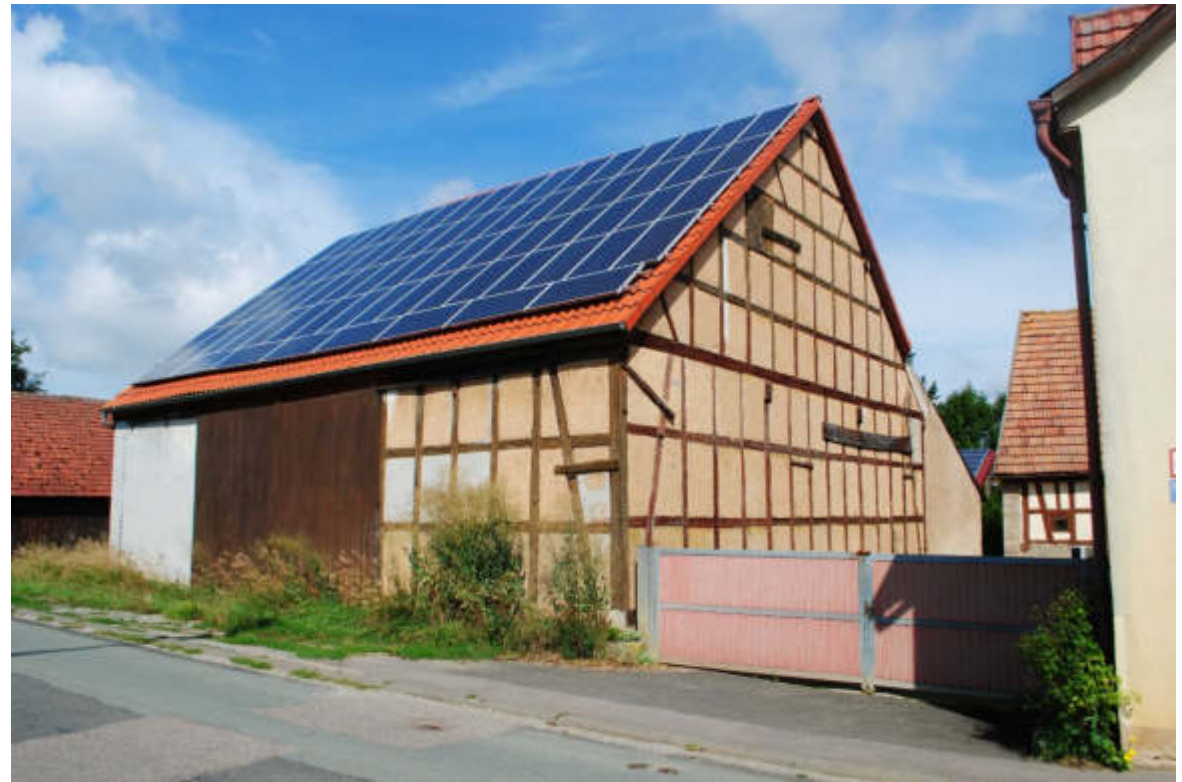
Abb. 147 – Scheune – Südostansicht

Traufständige Fachwerkscheune, unverputzt, um 1925.

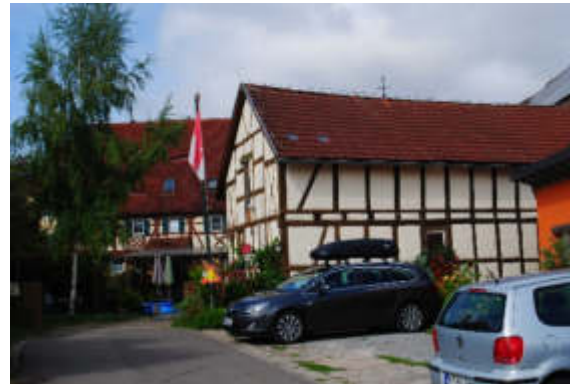
Abb. 104 – Hofstelle von Osten

Ehemaliges Wohnstallhaus, zweigeschossiger Frackdachbau mit reichem Fachwerkobergeschoss mit Mannfiguren und Malkreuzen/Rautenkreuzen sowie Kopfknaggen, einhüftiges Satteldach mit Fledermausgauben sowie Biberschwanzdeckung, am beschnitzten Eckständer bez. Hans Hag 1602, nachqualifiziert. 1909 verändert?

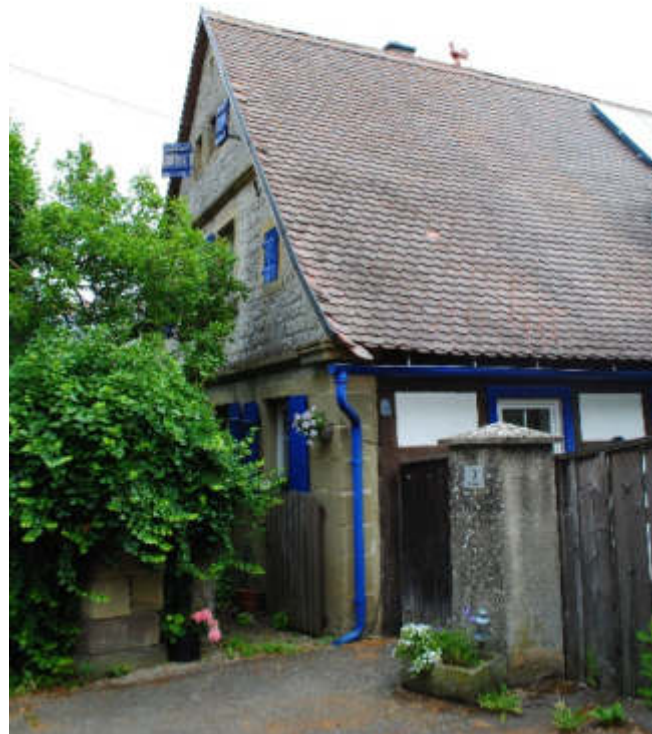
Abb. 030 – Hofzufahrt

Hofstelle; giebelständiges eingeschossiges Wohnhaus, der Giebel massiv, geschoßteilende Gesimse, Sandsteingewände, sonst Fachwerk, Hofeinfahrt. Insgesamt überformt.

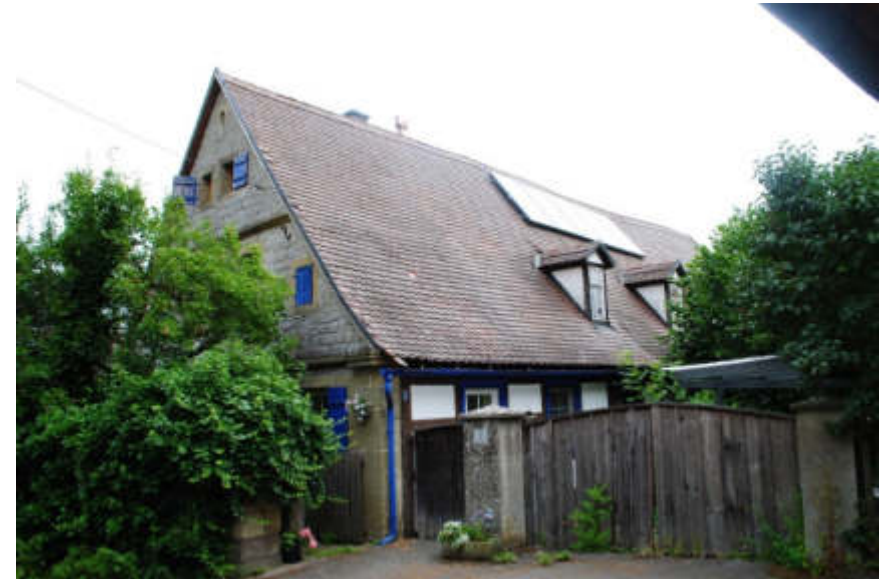
Abb. 029 – Südwestansicht – Westgiebel massiv

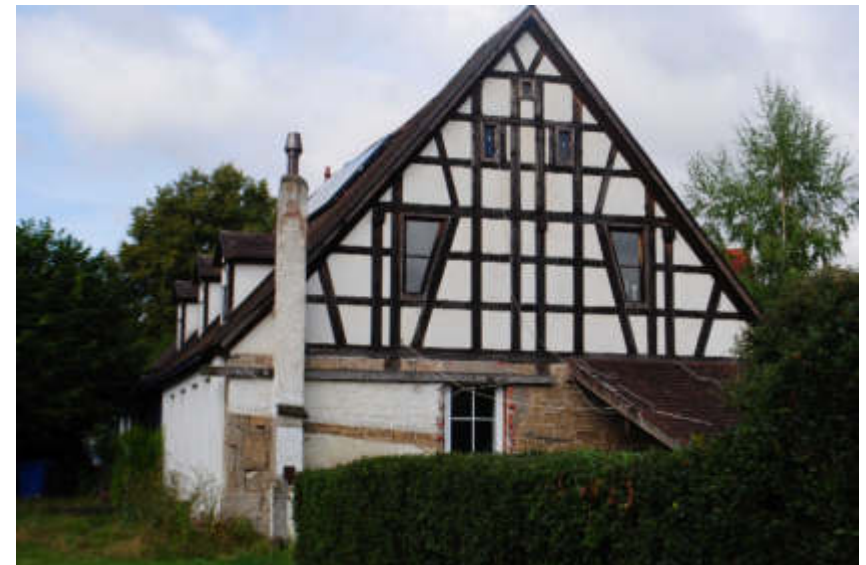
Abb. 102 – Ostgiebel – Fachwerk teilweise erneuert

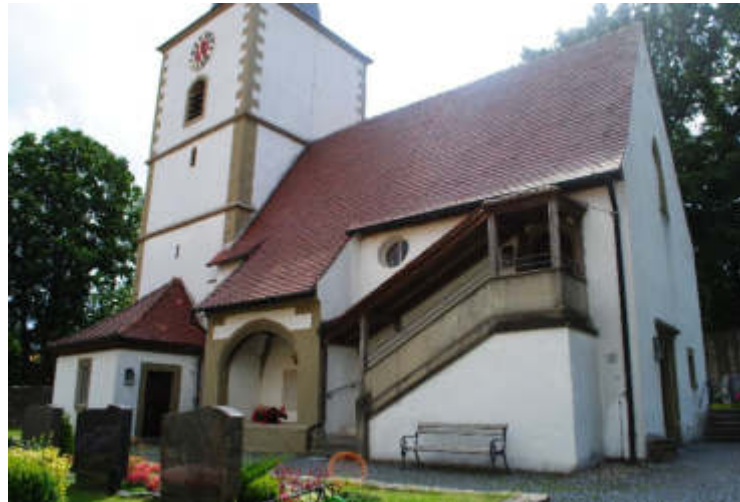
Abb. 014 – Nordansicht

Evang.-Luth. Pfarrkirche St. Jakobus und Nikolaus, Chorturmkirche, Turm massiv aus Bruchsteinmauerwerk mit Eckquaderung und Pyramidendach, im Kern 13./14. Jahrhundert, kreuzrippengewölbter Chor, Turm aufgestockt 1695, Langhaus mit Satteldach, erweitert nach Westen 1609, umgebaut 18. Jh.; mit Ausstattung, Langhaus mit Holztonne von 1961, nachqualifiziert. Kirchhofbefestigung aus Mauer, Wall und Graben an drei Seiten erhalten.

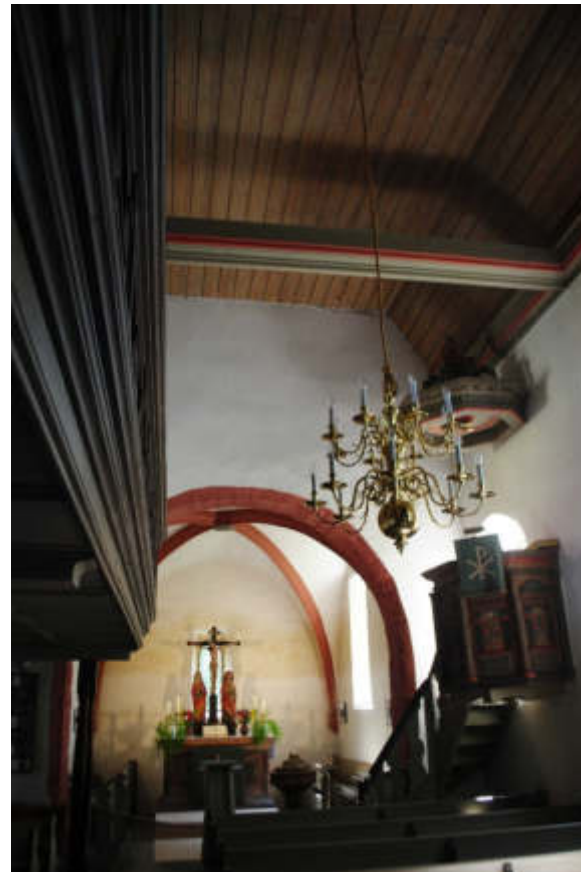
Abb. 019 – Triumphbogen gegen Osten

Evang.-Luth. Pfarrkirche St. Jakobus und Nikolaus, Chorturmkirche, Turm massiv aus Bruchsteinmauerwerk mit Eckquaderung und Pyramidendach, im Kern 13./14. Jahrhundert, kreuzrippengewölbter Chor, Turm aufgestockt 1695, Langhaus mit Satteldach, erweitert nach Westen 1609, umgebaut 18. Jh.; mit Ausstattung, Langhaus mit Holztonne von 1961, nachqualifiziert. Kirchhofbefestigung aus Mauer, Wall und Graben an drei Seiten erhalten.

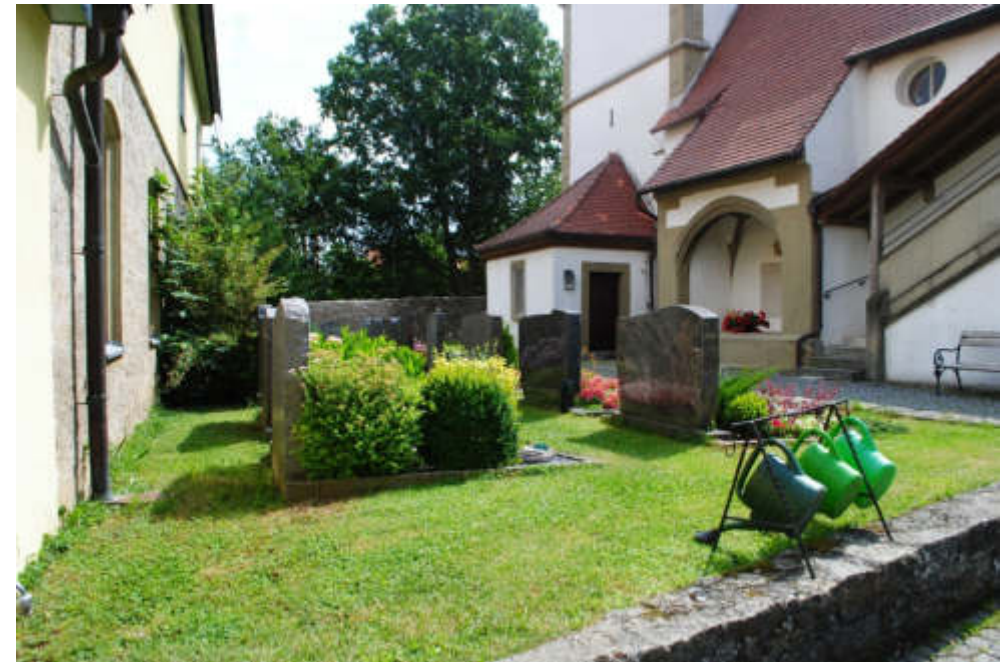
Abb. 015 – Friedhofnordseite

Evang.-Luth. Pfarrkirche St. Jakobus und Nikolaus, Kirchhofbefestigung aus Mauer, Wall und Graben an drei Seiten erhalten, Friedhof.

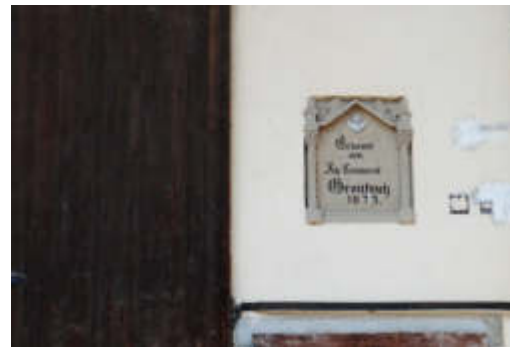
Abb. 130 – Inschrift an der Scheune von 1966 – Hinweis auf den Vorläuferbau von 1873

Hofstelle, zweigeschossiges traufständiges Wohnhaus mit rustizierter Kantenverquaderung und gohrten Fenstergewänden, teilweise mit Verdachung, Satteldach, am Portalsturz bez. *Erbaut von Johann Scherer 1900*; rückwärtig querstehende Scheune von 1966, dort Inschriftenspolie bez. *Erbauet von Joh. Leonhardt Gronbach 1873*, integriert als Hinweis auf den Vorläuferbau.

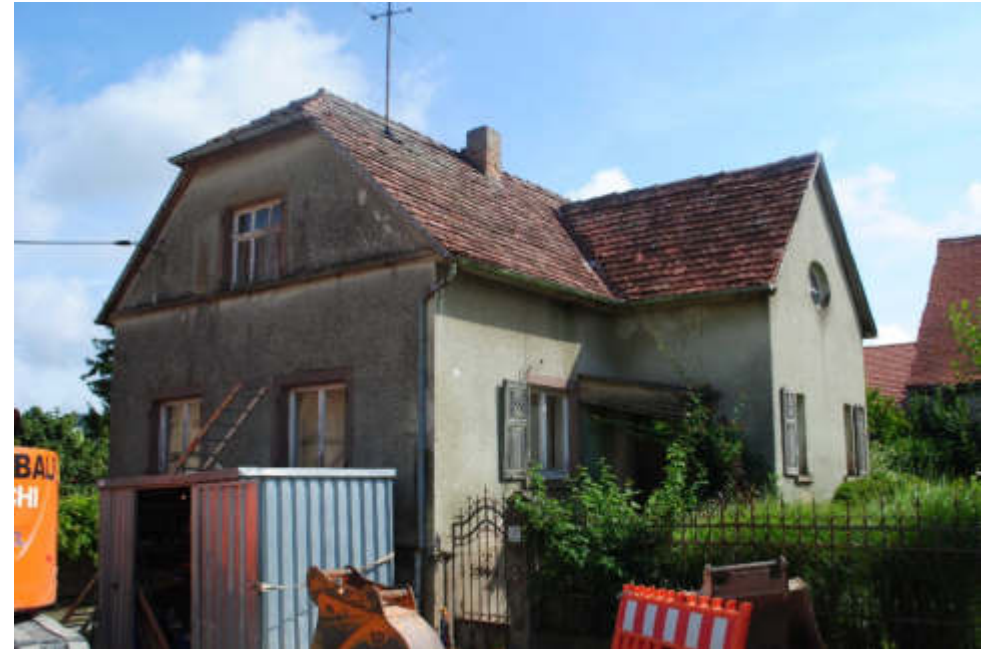
Abb. 131 – Südwestansicht

Kleines eingeschossiges Giebelhaus mit Anbau gegen Süden, flächig verputzt, Satteldach mit Krüppelwalm, sich über Kehlen verschneidend, historische Biberschwanzdeckung, historischer Fensterbestand, Ochsenauge im Südgiebel, Füllungsschlagläden.

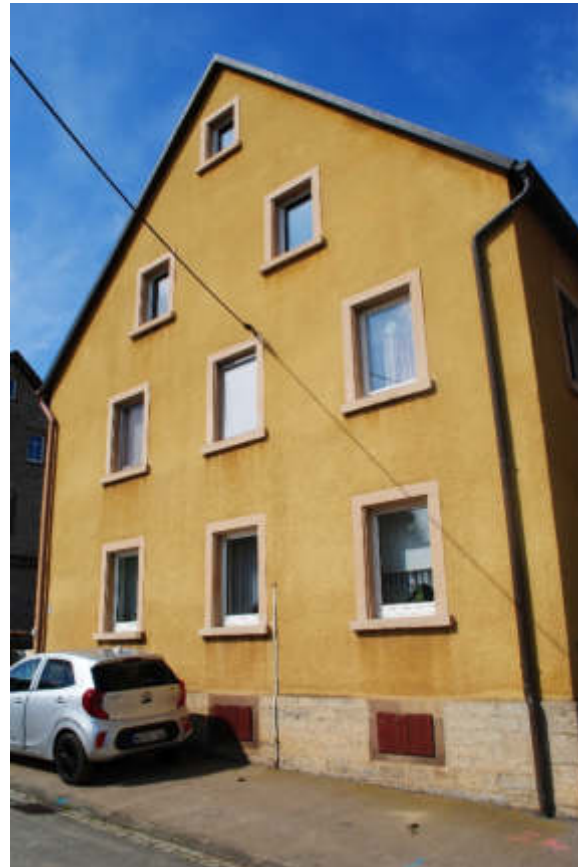
Abb. 123 – Ostgiebel

Hofstelle mit zweigeschossigem giebelständigem Wohnhaus des frühen 20. Jahrhunderts über älterem Keller, mit Sandsteingewänden in stehendem Format, rückwärtig querstehende Scheune mit historischer Biberschwanzdeckung des 19. Jahrhunderts.

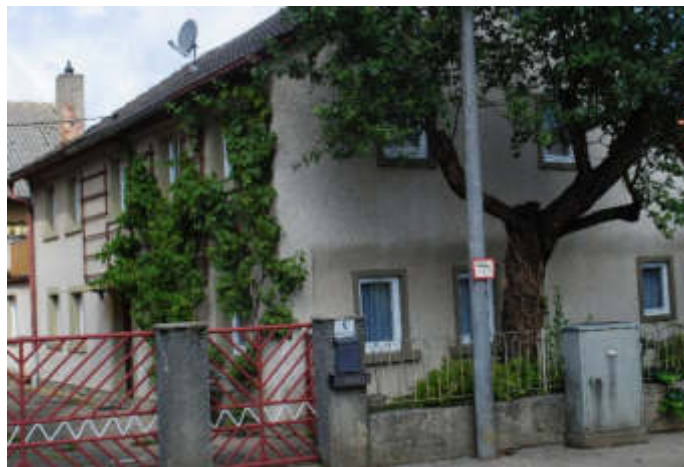
Abb. 120 – Ostansicht mit Hofeinfahrt.

Hofstelle, giebelständiges eingeschossiges Wohnhaus mit Frackdach, vorkragendes Fachwerk, flächig verputzt, teilerneuert, zugehörig Scheune mit historischer Biberschwanzdeckung, beides im Kern 1. Hälfte 19. Jahrhundert, zudem rückwärtig querstehende Scheune, bez. 1962 *Walter Rösch*.

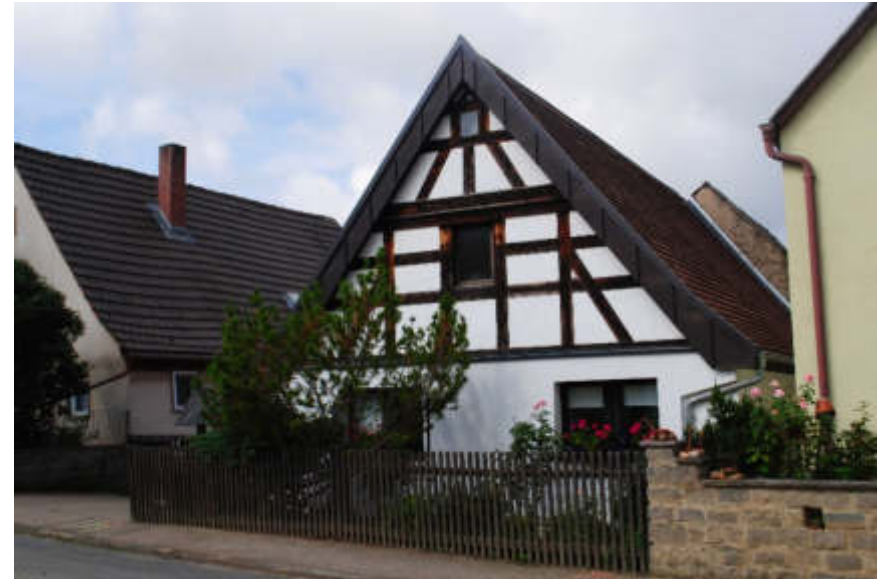
Abb. 116 – Ostgiebel

Hofstelle mit Kleinhaus;. giebelständiges eingeschossiges Wohnhaus, der Giebel Fachwerk erneuert, insgesamt überformt, im Kern noch 19. Jahrhundert.

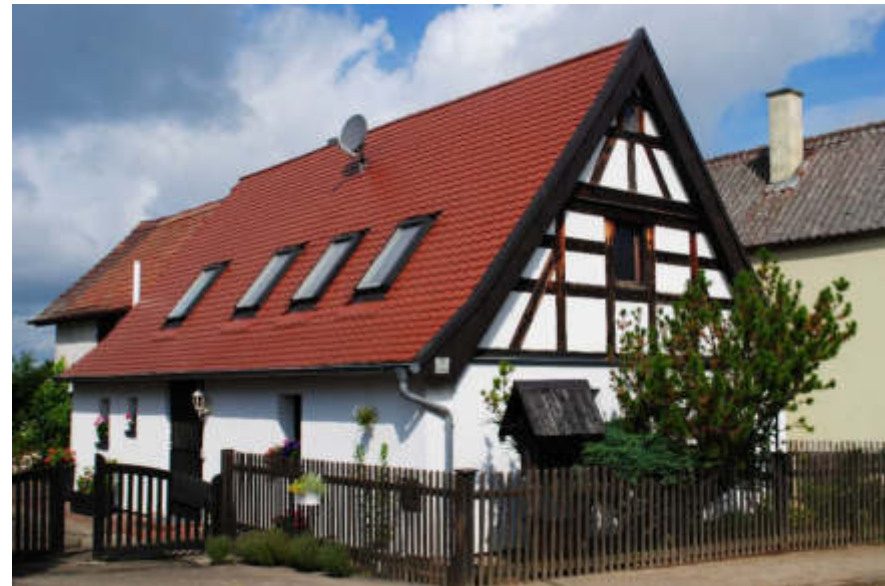
Abb. 118 – Südostansicht – Fachwerk teilweise erneuert

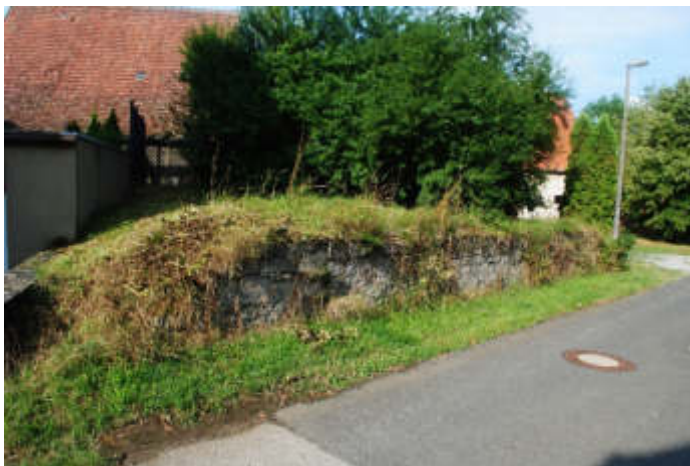
Abb. 080 – Uffenheimer Weg Fl.-Nr. 39 – Mauerzug nach Abriss

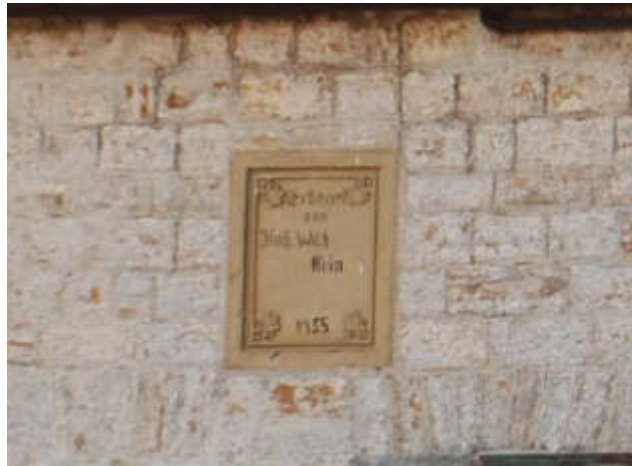
Hofstelle; zweigeschossiges giebelständiges Wohnhaus über Bossensteinsockel und Kelleranlage, massiv, verputzt, umschichtige Kantenquader aus braunem Sandstein, Sandsteinfenstergewände mit gezahnter Sohlbank, Fenster erneuert, Traufgesims, Satteldach. Rückwärtig gegen Osten querstehende Scheune, Muschelkalk, bez. *Erbaut von Johann Wilhelm Hein 1955*. Toreinfahrt mit Radabweisern.

Abb. 075a – Inschrift Detail bez. 1955.

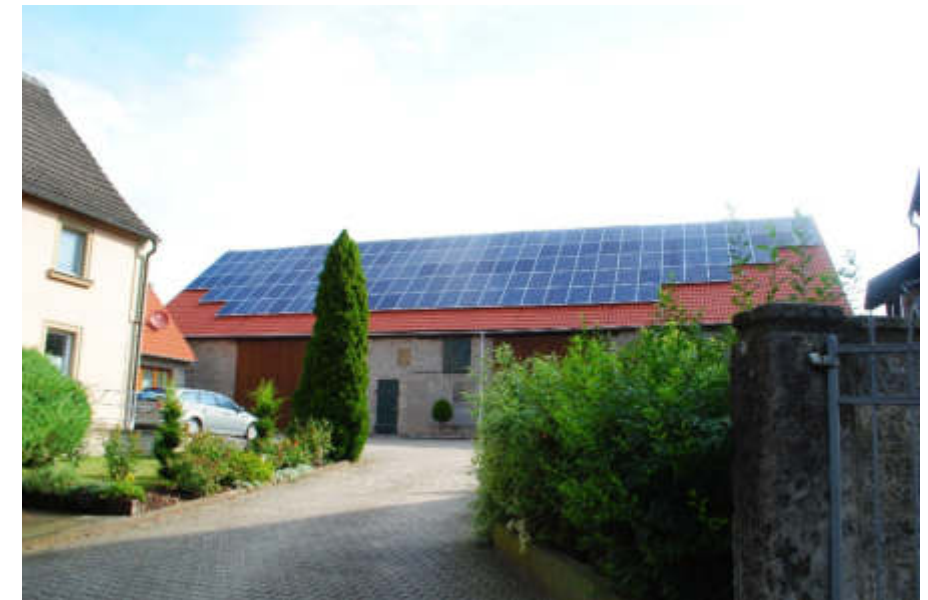
Abb. 074 – Querstehende Scheune gegen Osten

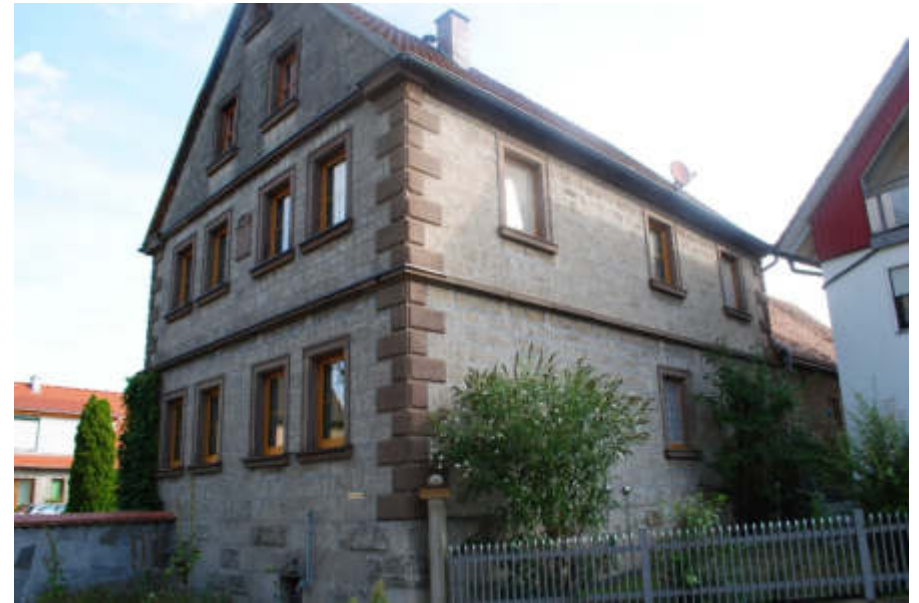
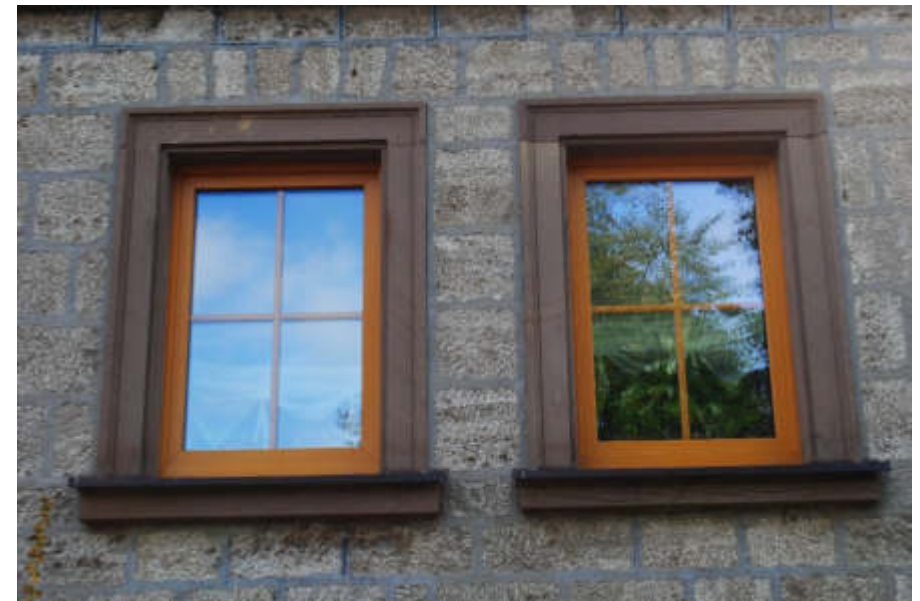
Abb. 076 – Hofstelle - Südostansicht

Hofstelle; zweigeschossiges giebelständiges Wohnhaus über Bossensteinsockel und Kelleranlage Muschelkalk unverputzt und gefugt, umschichtige Kantenquader aus braunem Sandstein, Sandsteinfenstergewände, geschoßteilendes Gesims Traufgesims, Satteldach; am Giebel Inschrift bez. *Erbaut Leonhard Merklein 1913.*

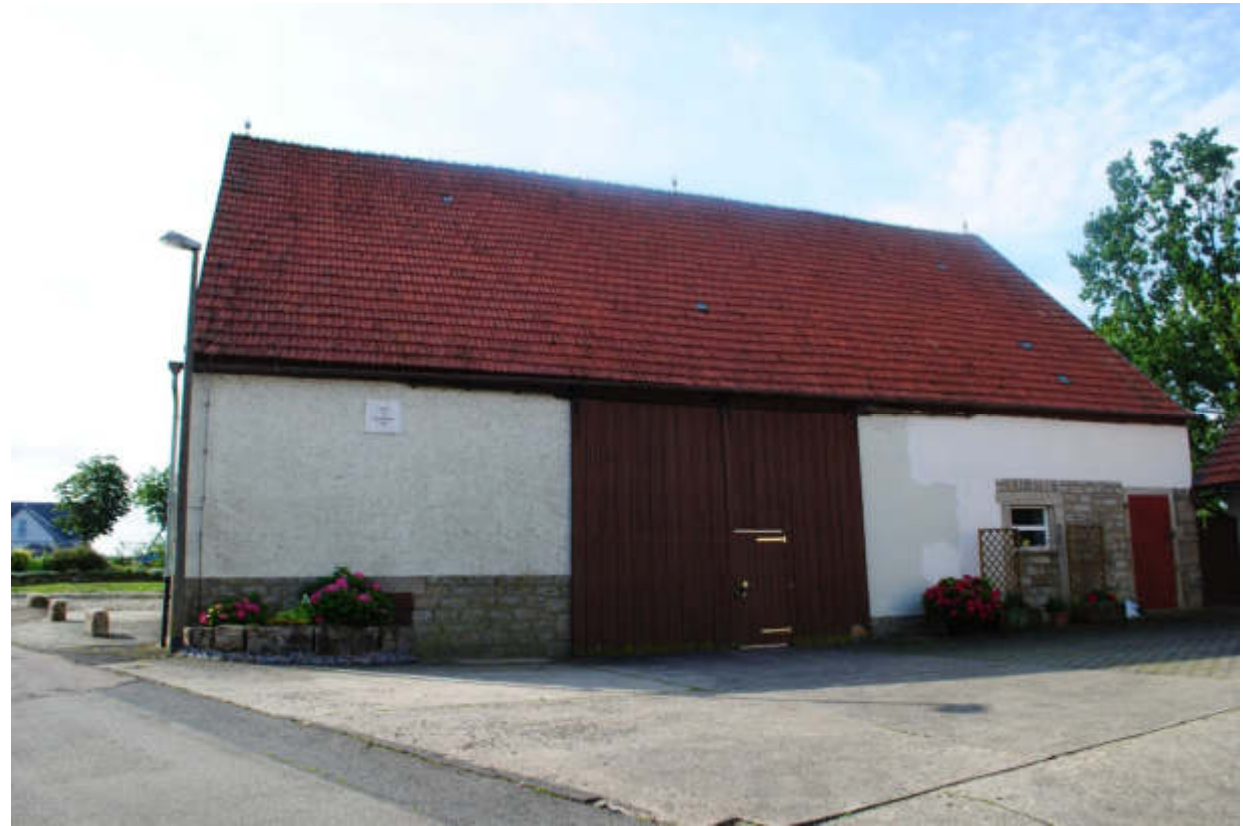
Abb. 082 – Scheune - Nordansicht

Scheune über Bruchsteinsockel, verputzt, falzriegelgedecktes Satteldach; bez. *Erbaut von Georg Schmitt 1934.*

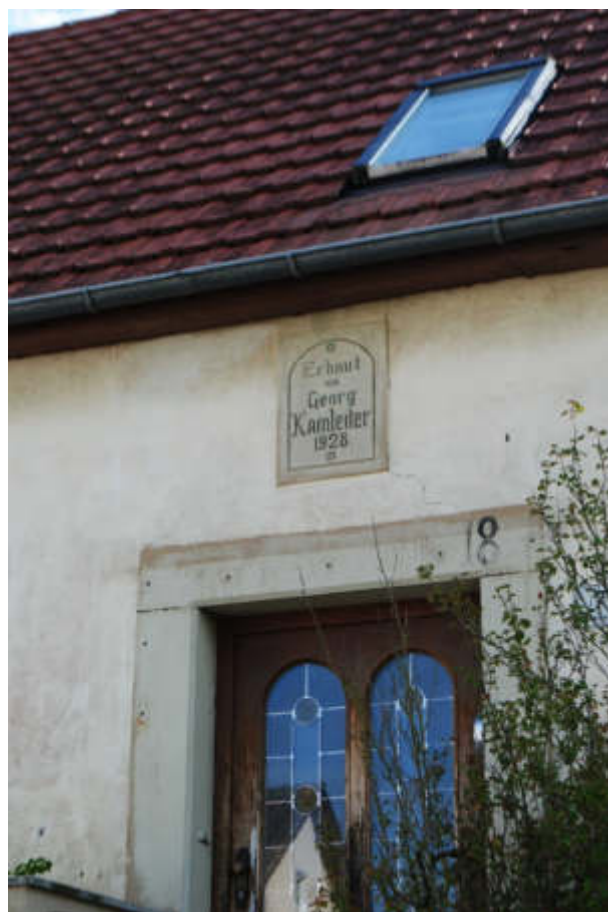
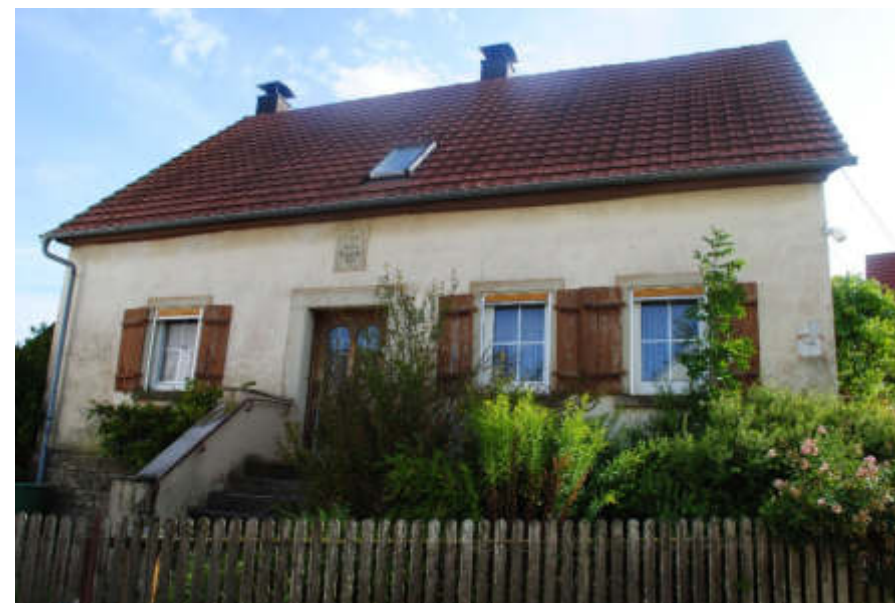
Abb. 083 – Wohnhaus - Südwestansicht

Eingeschossiges Traufseithaus mit gefälzten Gewänden und Schlagläden, an Sopraporte bez. *Erbaut von Georg Kamleiter 1928.*

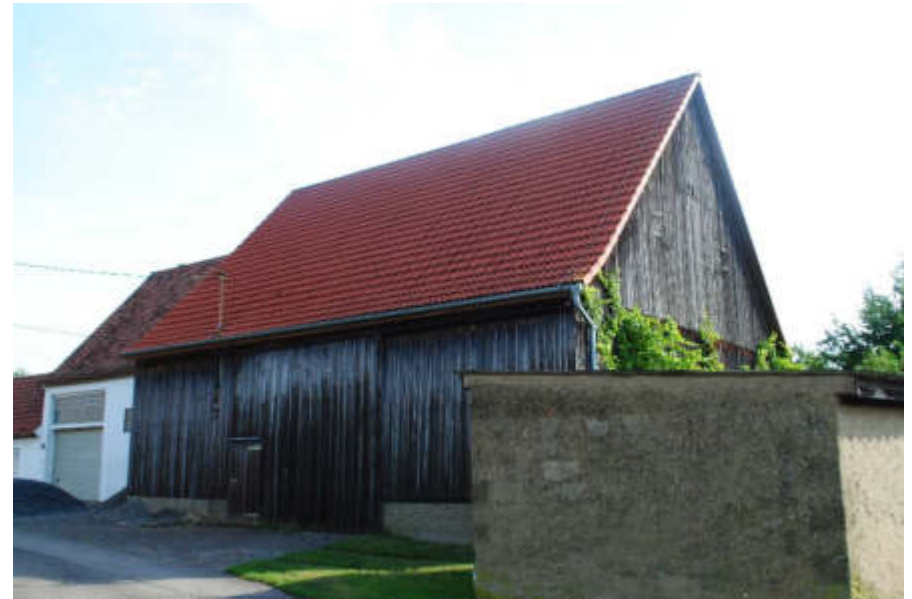
Abb. 085 – Scheune mit Brettschalung - Südwestansicht

Eingeschossiges Scheunengebäude mit verwitterter Lärchenschalung, teils als Sparschalung mit Deckleisten.

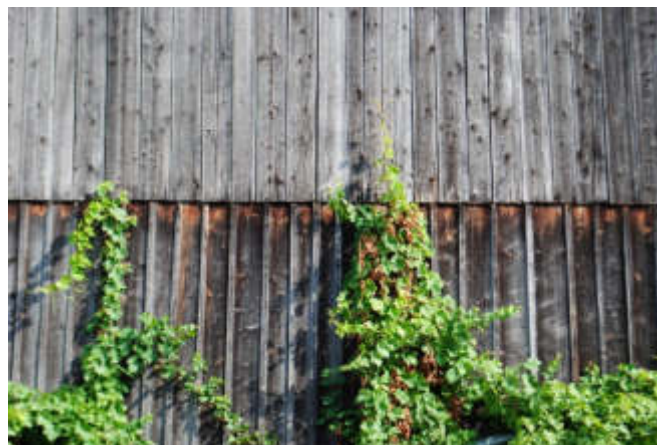
Abb. 087 – Sparschalung mit Deckleisten.

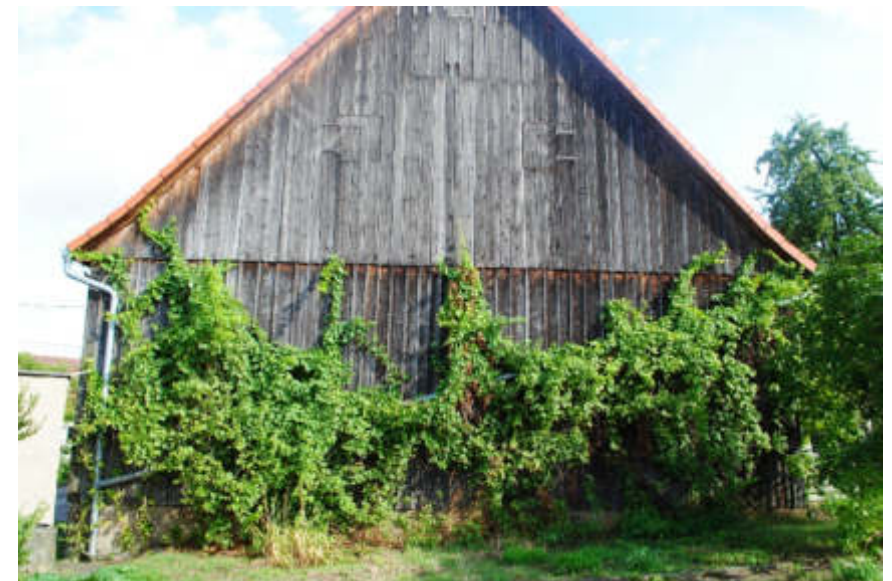
Abb. 086 – Südgiebel mit Lärchenschalung
